# Levantamentos *in-situ* da degradação de azulejos e da presença de sais

## In-situ survey of decaying *azulejos* panels and the presence of salts

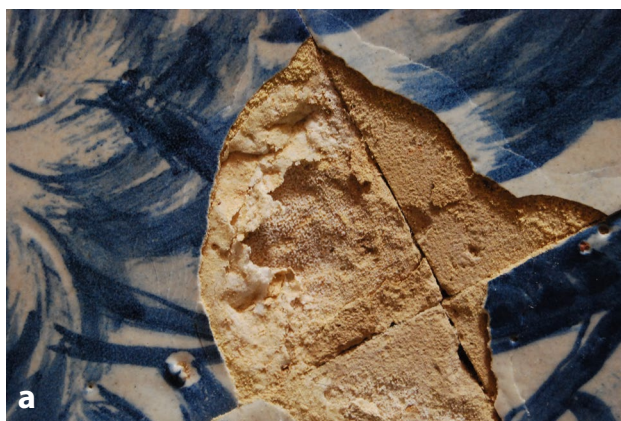
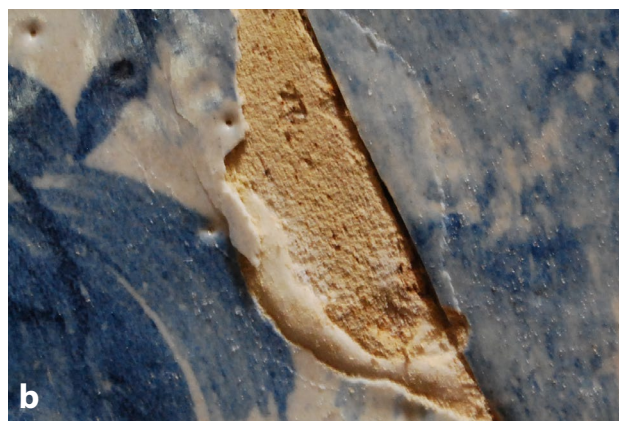
**Figura 2.** a) Cristalização de cloreto de sódio acompanhada da desagregação de chacota e incrustações salinas na periferia do vidro remanescente. O vidro está destacado nestas zonas, propagando-se o dano paralelamente ao contorno da falha de vidro; b) Crosta de sal perfilando o contorno duma lacuna. O vidro evidencia linhas de rutura pela perda de ligação com o substrato. A chacota exposta está em desagregação nalguns locais enquanto noutros é lisa, evidenciando delaminação limpa do vidro (Palácio do Raio, Braga, agosto de 2013).

O cloreto de sódio surge por vezes a marcar linhas de craquelé ou outras fissuras. As cristalizações dão-se preferencialmente na periferia do vidro onde ocorre evaporação e a chacota evidencia, por vezes, eflorescências (Figuras 2 e 3).

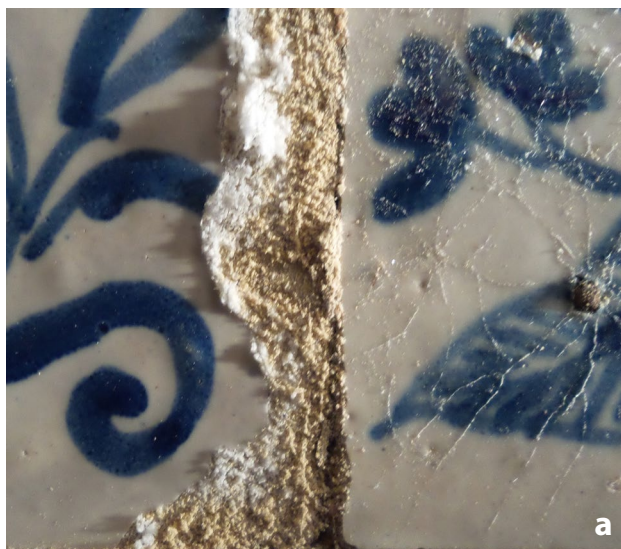
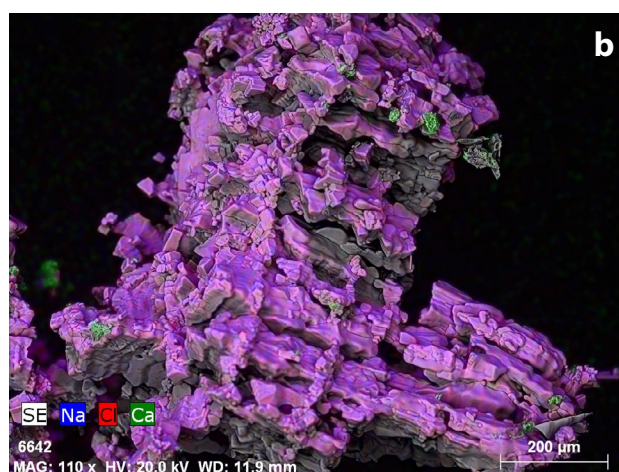
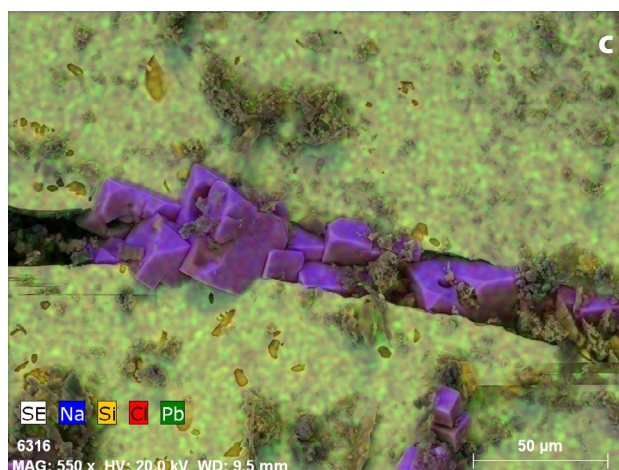
**Figura 3.** a) As eflorescências filamentosas ocorrem a delinear o contorno do vidro e o craquelé com arenização da chacota; b) Microfotografia da distribuição elementar de SEM-EDS das eflorescências de a) que mostra uma grande massa de cristais de NaCl que crescem segundo o mesmo eixo longitudinal (antiga Capela das Albertas, Museu Nacional de Arte Antiga, Lisboa, Setembro de 2014); c) Microfotografia da distribuição elementar de SEM-EDS de um vidro com os cristais de NaCl a surgirem na linha de craquelé (Igreja dos Remédios, Viseu, julho de 2014).

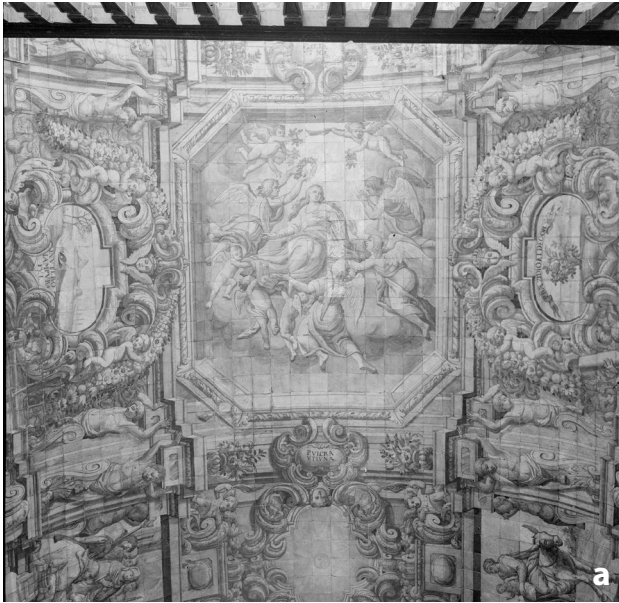
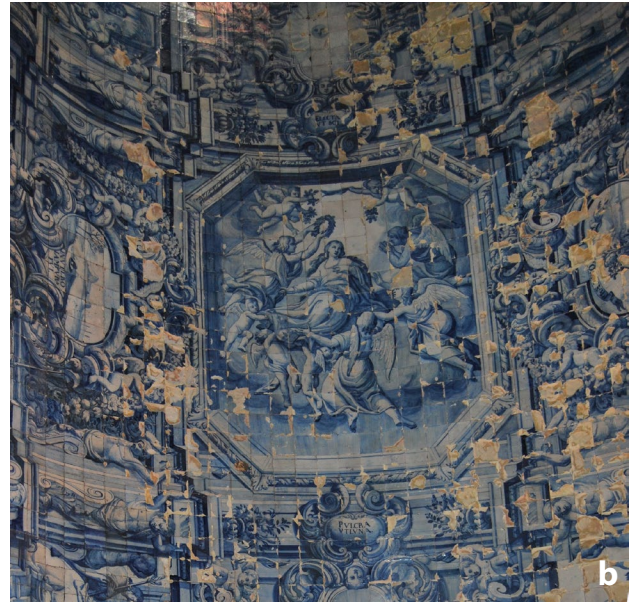
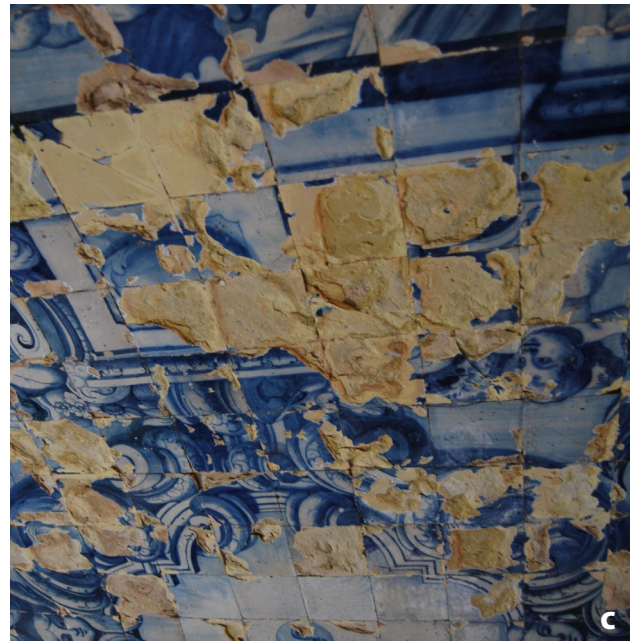
**Figura 4.** Duas imagens representativas da evolução na degradação dos azulejos que decoram o interior da Capela de Nossa Senhora dos Remédios, em Peniche. Na imagem (a), datada de 1960-1970 (João Manuel Gaspar Simões, Coleção de Azulejaria portuguesa, FCG-Biblioteca de Arte), a boa conservação dos azulejos da abóbada contrapõe-se ao estado de degradação patente em Abril de 2013 (b). Em (c), um pormenor da degradação.

O revestimento azulejar de 1720 mostra não ter sofrido danos pela proximidade do mar até pelo menos ao ano de 1970 (250 anos após o revestimento). A degradação hoje encontrada terá tido início em algum momento no intervalo de 43 anos, possivelmente após infiltrações ou uma intervenção de restauro da cobertura, que o aspeto recente sugere.

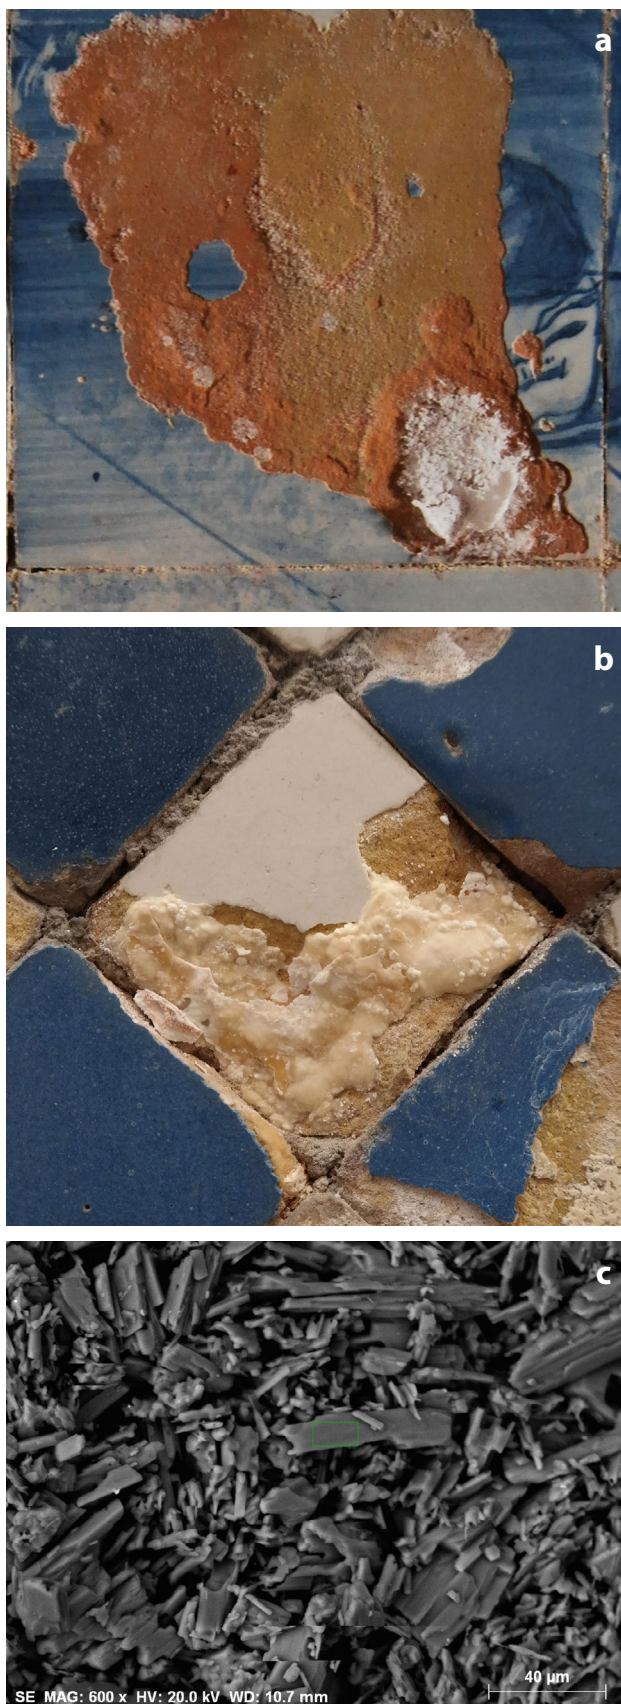
A sua ocorrência no azulejo caracterizou-se de duas formas: eflorescências densas e muito brancas, longas, macias e encaracoladas, com fraca ligação à chacota (Figuras 5a e 6); e concreções brancas ou densas e amareladas, de elevada dureza e aderência à chacota (Figura 5b). Os azulejos mostram a perda limpa e progressiva de vitrado nas arestas e ao centro, ao passo que a chacota aparenta estar inalterada. Nas observações microscópicas a trona aparece em morfologias de placas delgadas ou cristais filiformes.

**Figura 5.** A ocorrência da trona nas formas de efflorescência (a) (Ermida de Santo António, Montijo, Agosto de 2015) e concreção (b) (Claustro do Museu Nacional do Azulejo, julho de 2014). Em (c), microfotografia de SEM-EDS de cristais de compostos de sódio com hábito em placas alongadas das efflorescências apresentadas na Figura 6.

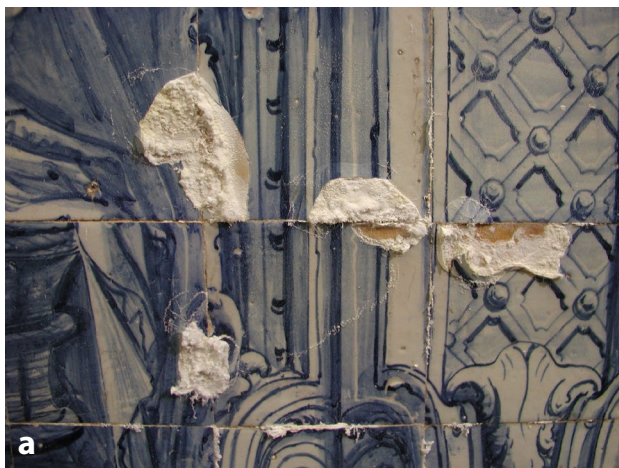
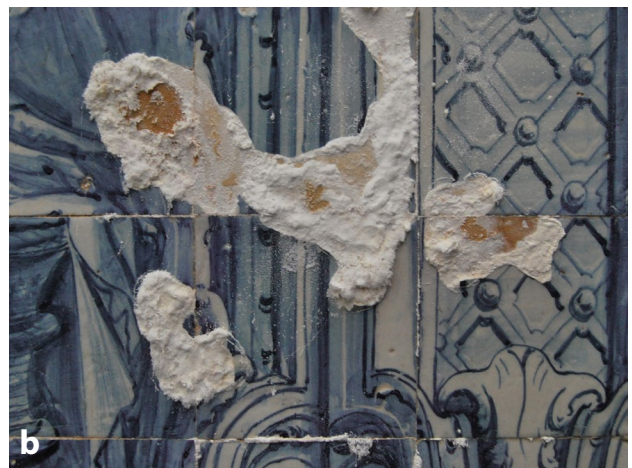
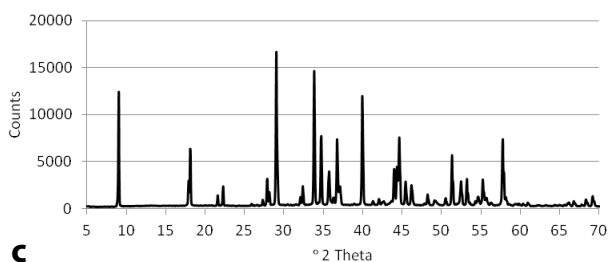
O revestimento azulejar da capela do Paço de Massarelos demonstra bem os efeitos deste sal. Duas inspeções, com intervalo de seis anos, permitiu-nos acompanhar a progressão na perda de vitrado e a invulgar formação de eflorescências (Figura 6). As linhas de fissuração do vitrado, evidenciadas por pequenas

eflorescências em 2007, correspondem em 2013 às áreas sem decoração. Os sais muito macios e com fraca ligação à chacota acumulam-se junto do vitrado remanescente.

**Figura 6.** Perda de vidro e eflorescências da trona em 2007 (a) e 2013 (b) num dos painéis da capela do Paço de Massarelos, em Oeiras (datas de inspeção: agosto de 2007 e julho de 2013). c) Difractograma de raios X da eflorescência (todos os picos presentes correspondem ao espectro difractométrico da trona).

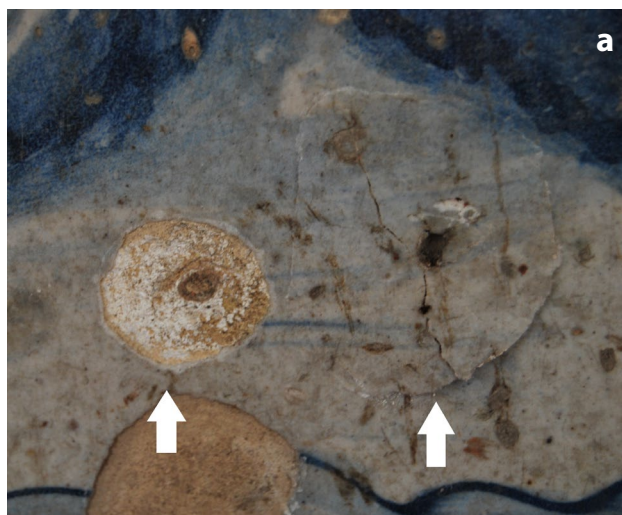
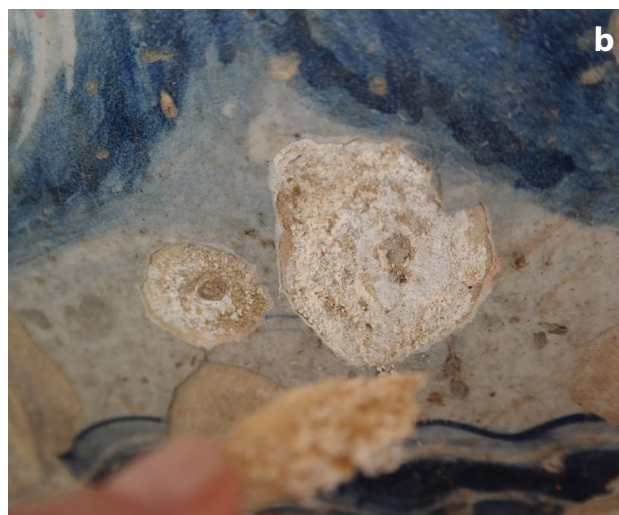
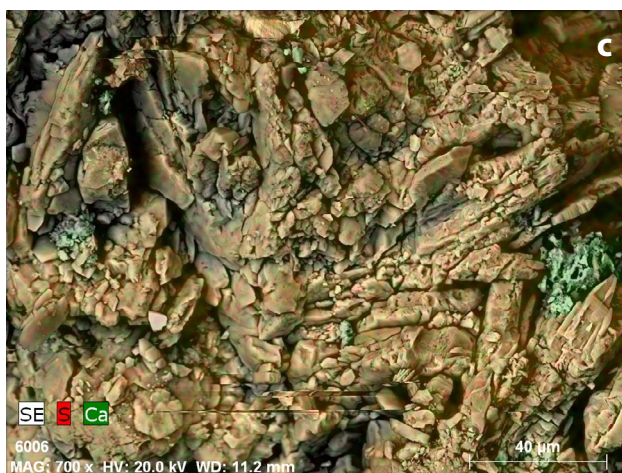
**Figura 7.** Cristalizações de sulfato de cálcio num mesmo azulejo e colheita de amostra (Claustro do Museu Nacional do Azulejo, Lisboa, Fevereiro de 2013). *a)* Perda de vidrado em círculo expondo cristalizações de sais na chacota e no centro núcleo escurecido. À direita do dano, início do empolamento em círculo a partir de um outro poro; *b)* O vidrado destacou-se ao tocar e o acesso ao interior permitiu confirmar a presença de uma substância salina na interface vidrado/chacota; *c)* Microfotografia da distribuição elemental por SEM-EDS da concreção de sulfato de cálcio colhida em *b)*.

Todos os vidrados evidenciam defeitos de fabricação, uns em maior número do que outros, mas com maior incidência na produção do século XVII. Embora tenham sido encontrados danos que lhes estavam associados (Figuras 7a e 7b) não é, em geral, possível afirmar que sejam locais onde o dano se tenha iniciado de maneira preferencial. No entanto, azulejos manufacturados com técnicas de produção deficientes, reveladas pelo zonamento da chacota (resultante da má amassadura da pasta) ou pela presença de inclusões de grandes dimensões, podem favorecer a ocorrência de descontinuidades e vazios no interior que propiciam o dano ou aumentam as suas consequências.

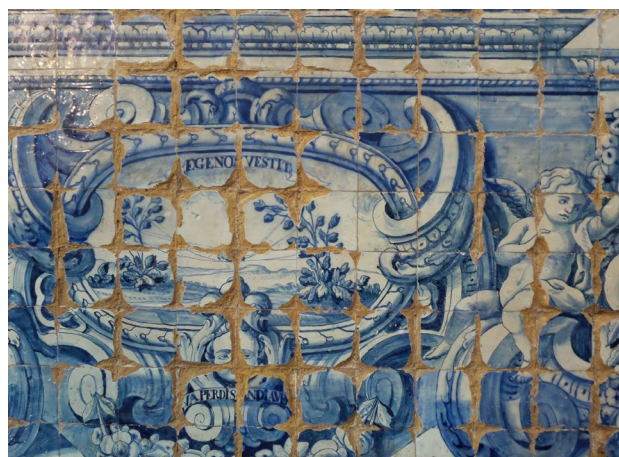
Os revestimentos em que o sulfato de magnésio é predominante encontram-se geralmente em pior estado. As cristalizações foram encontradas maioritariamente sob a forma de concreções e crostas sobre a chacota exposta (os dois sais associados ou isolados), em crosta entre camadas delaminadas da chacota como subflorescências (sulfato de cálcio) e em efflorescências (sulfato de magnésio) (Figuras 8 e 9).

**Figura 8.** Padrão de degradação na área inferior do revestimento azulejar: a partir dos cantos com prolongamento para as arestas (Igreja da Misericórdia, Évora, Outubro de 2014).

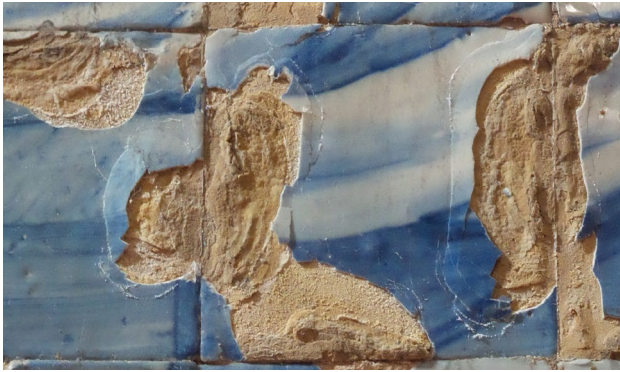
**Figura 9.** Chacota com crostas que demarcam empolamentos. As novas frentes de destacamento são evidenciadas pelas linhas de rutura do vidrado (Igreja da Misericórdia, Évora).
