Intervenção de conservação dum bordado com missangas em papel perfurado: problemas e soluções

Conservation intervention on an embroidery with beads
on perforated cardboard: problems and solutions

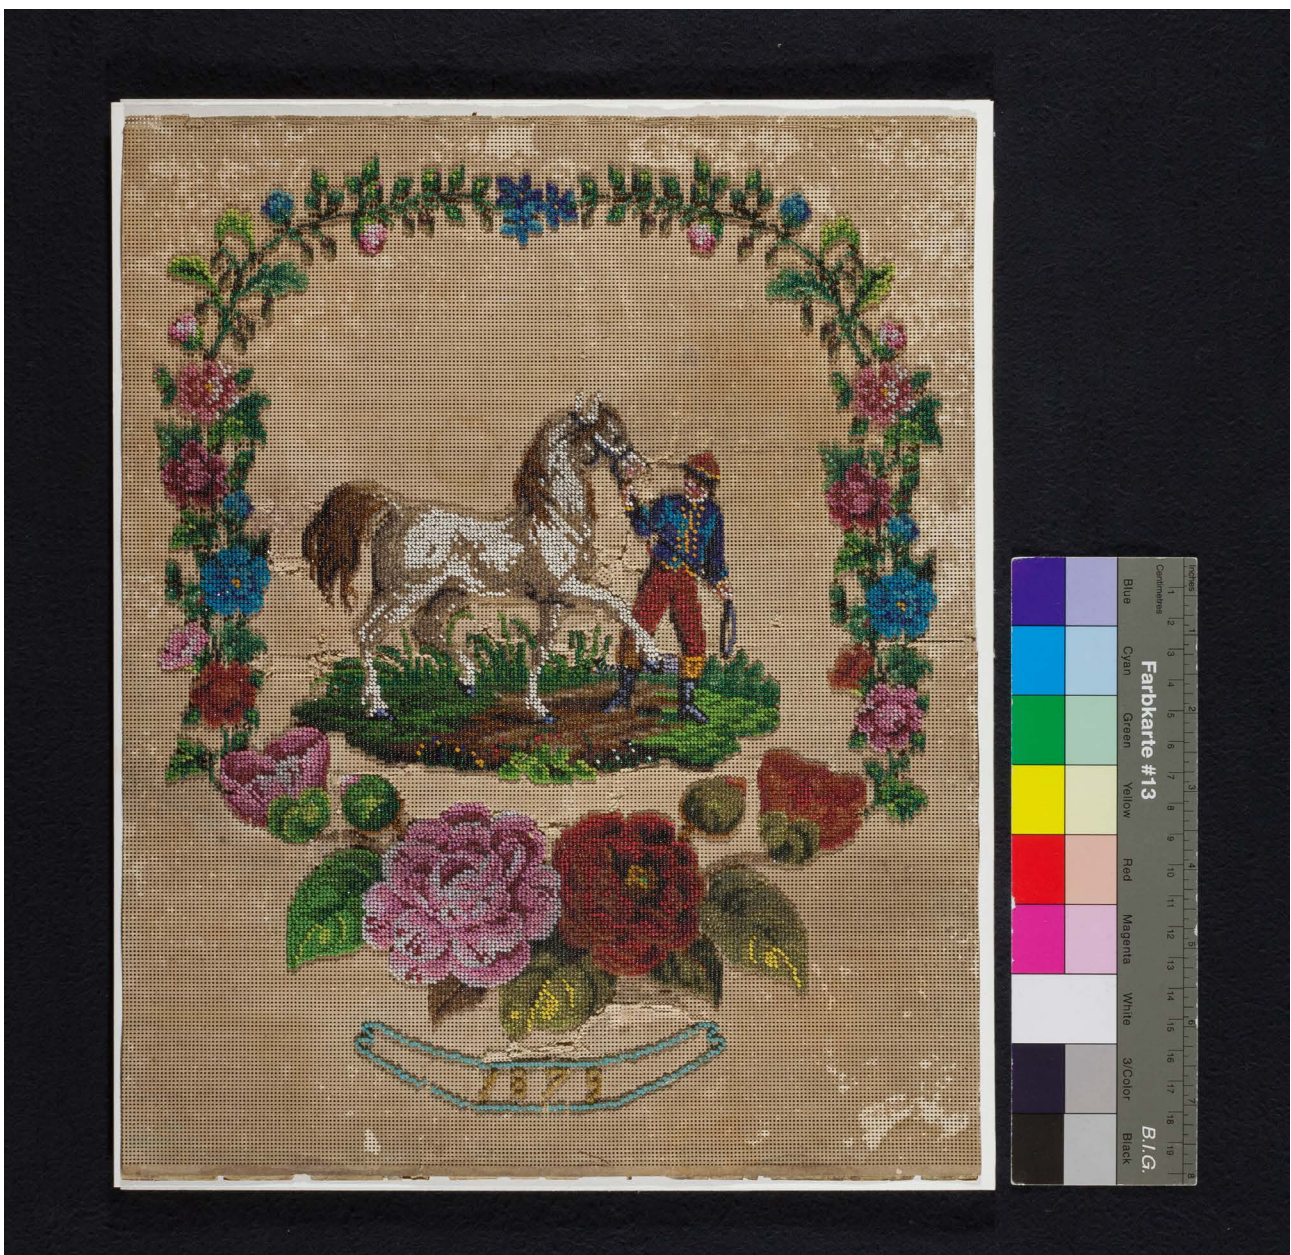
Figura 1. Bordado antes da intervenção.

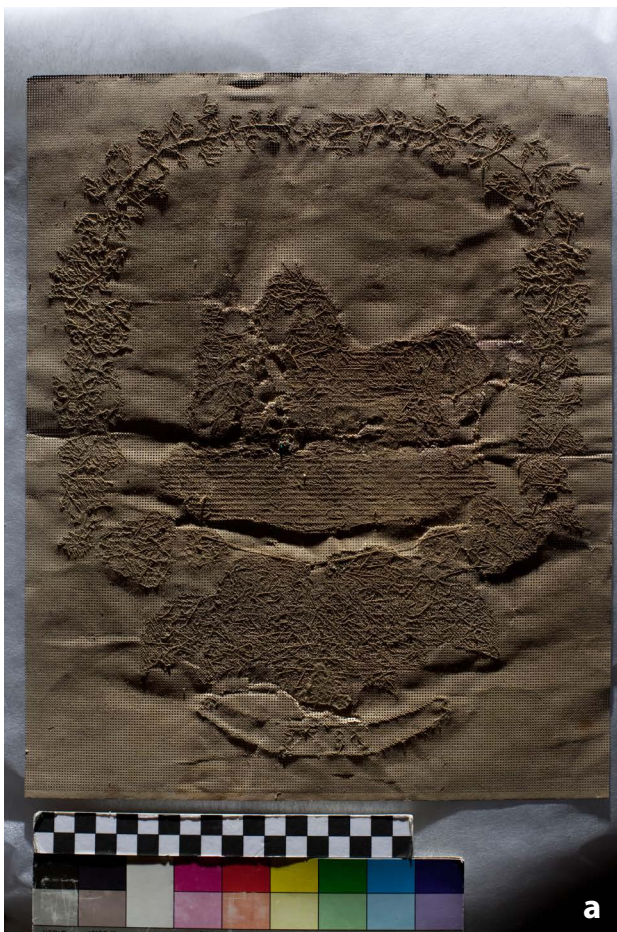
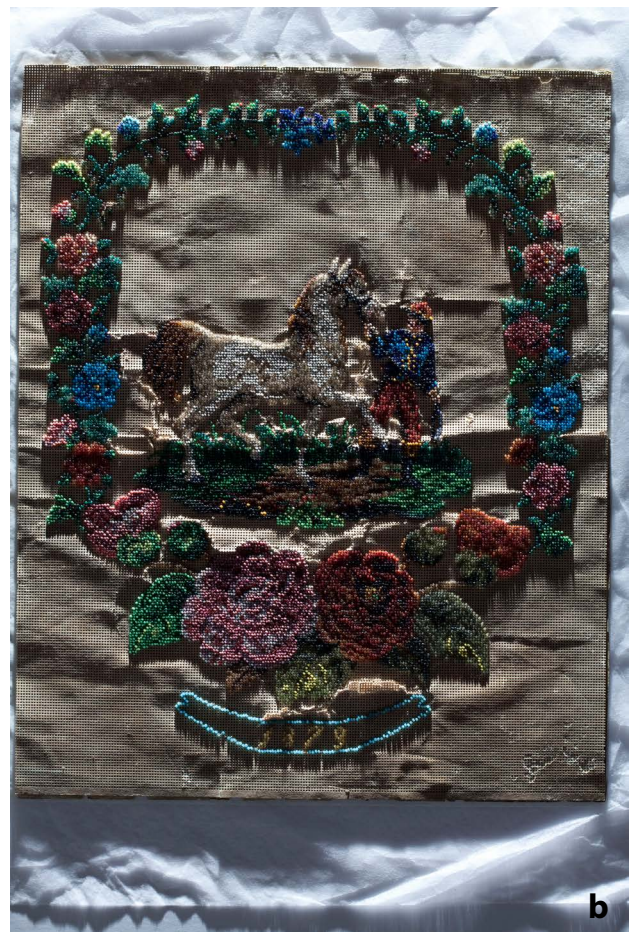
Figura 3. Fotografia com luz rasante do verso do papel perfurado (a) e do bordado (b), antes da intervenção.

O suporte do bordado encontrava-se em mau estado de conservação. O adesivo que unia as camadas do papel perfurado já não exercia eficazmente a sua função. A perda de resistência resultante dessa falta de coesão, a tensão exercida pelo bordado e o manuseamento, nem sempre cuidado, a que o objecto foi sujeito ao longo de décadas originaram graves empolamentos, rasgões e lacunas, sobretudo na zona central (Figura 3b, Figura 4 e Figura 5).

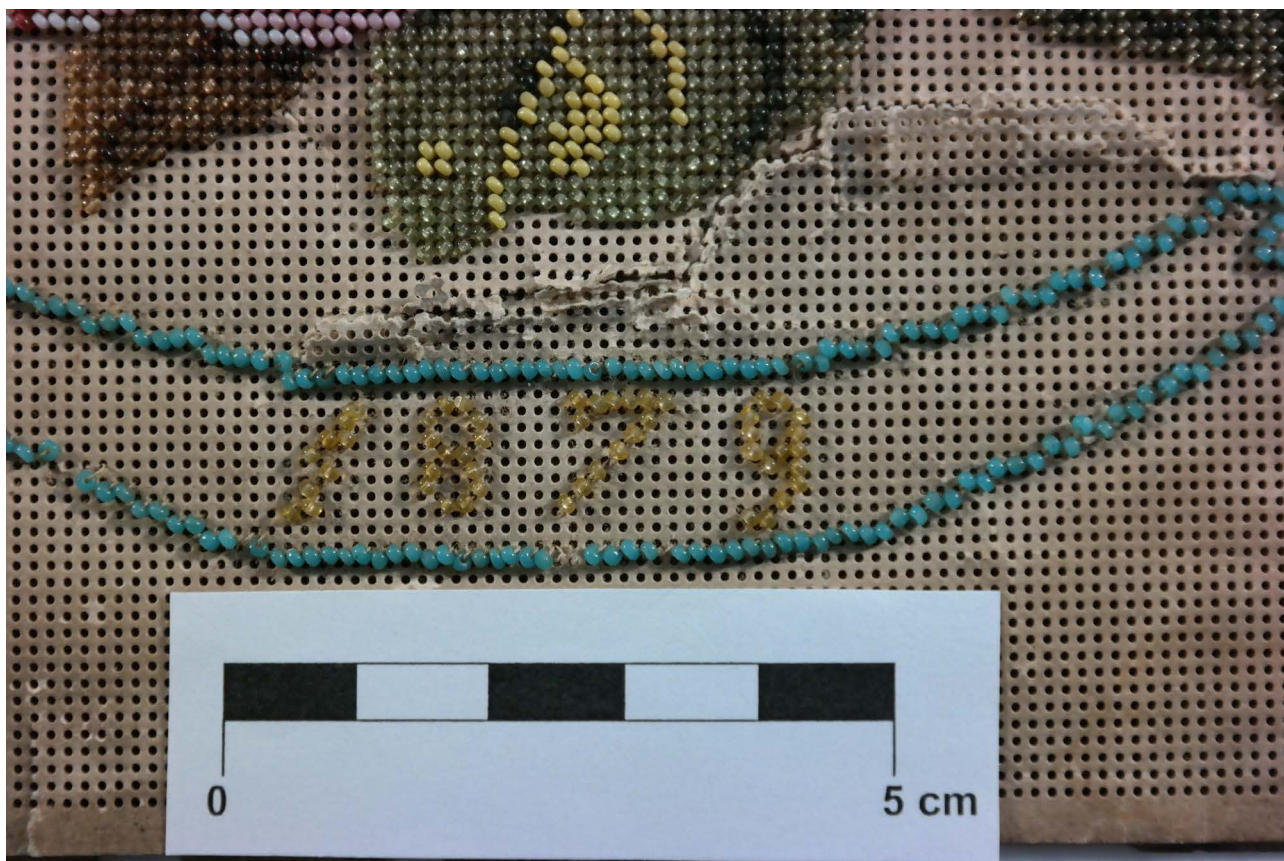
Figura 4. Pormenor do bordado com rasgões e lacunas do papel perfurado e missangas mal posicionadas (fila azul superior, do lado esquerdo) e missangas em falta (por baixo do algarismo 7).

Devido à extensa área do suporte em risco de destacamento, que não resistiria à limpeza (como, por exemplo, se observa no pormenor visualizado na Figura

4), foi efectuada uma pré-consolidação com adesivo aplicado com pincel e pressão exercida com sonda, tendo sido usado o mencionado têxtil não tecido de poliéster (Bondina) entre esta e o papel perfurado de modo a não brunir a superfície durante a pressão. A dobradeira de osso não se mostrou um instrumento útil para pressão por ser demasiado grossa para as zonas a consolidar, de diminuta dimensão e circundadas de missangas.

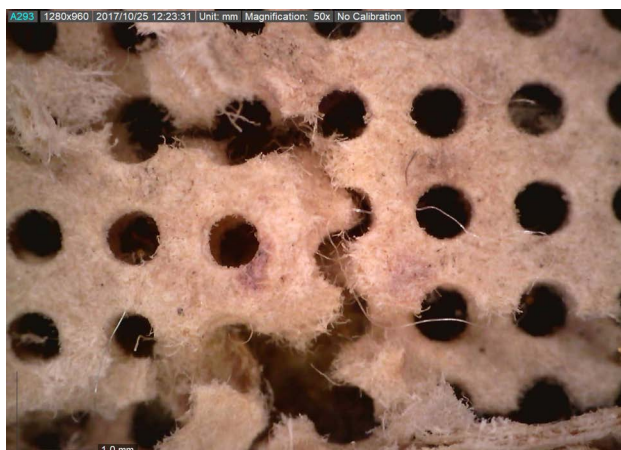
Figura 5. Pormenor de zona do papel perfurado em risco de destacamento com rasgões e lacunas, observado com microscópio de mão.

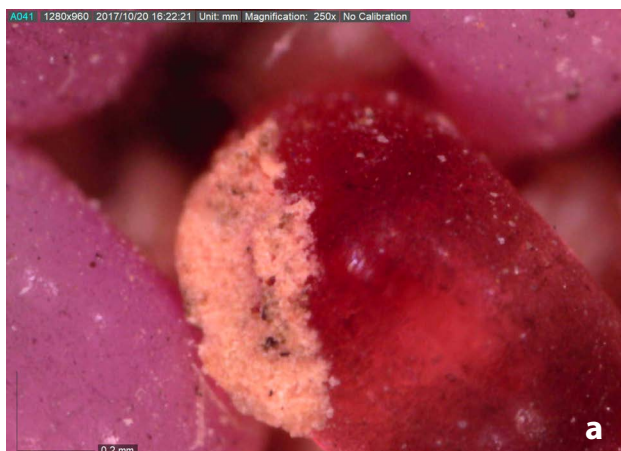
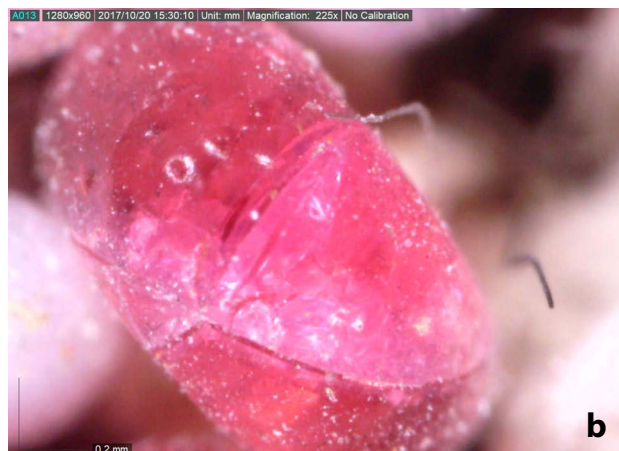
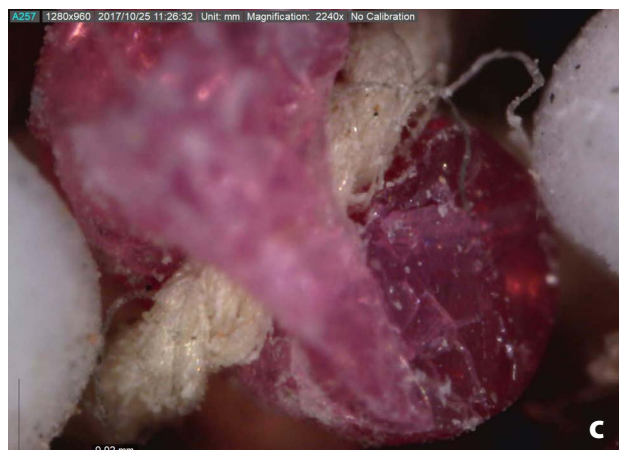
As missangas apresentavam problemas por si só: as de vidro transparente verde e vermelho e as de vidro opaco azul e rosa tinham na superfície localizados depósitos espessos de sujidade ou outros materiais e as de vidro vermelho transparente, além disso, apresentavam estalados, fracturas e lacunas (Figura 6).

Foi efectuada a medição superficial do pH com o objectivo de averiguar se estes problemas tinham origem química ou física. Os resultados obtidos mostraram que o pH, igual a 5, era igual em todas as missangas, incluindo as que não apresentavam esses depósitos, e, por isso, sugerem que a degradação não deriva de processos de lixiviação, que teriam como consequência o aumento do pH [6], mas é consequência de processos apenas de natureza física como depósito de sujidades.

O facto de os estalados, fracturas e lacunas se limitarem às missangas de vidro vermelho transparente pode decorrer da menor resistência física destas devido à sua menor dimensão ou à sua composição química, sendo esta última hipótese discutida em estudo ainda em curso.

Figura 6. Depósito superficial (a), fractura (b) e lacuna (c) em missangas vermelhas transparentes observados com microscópio de mão.

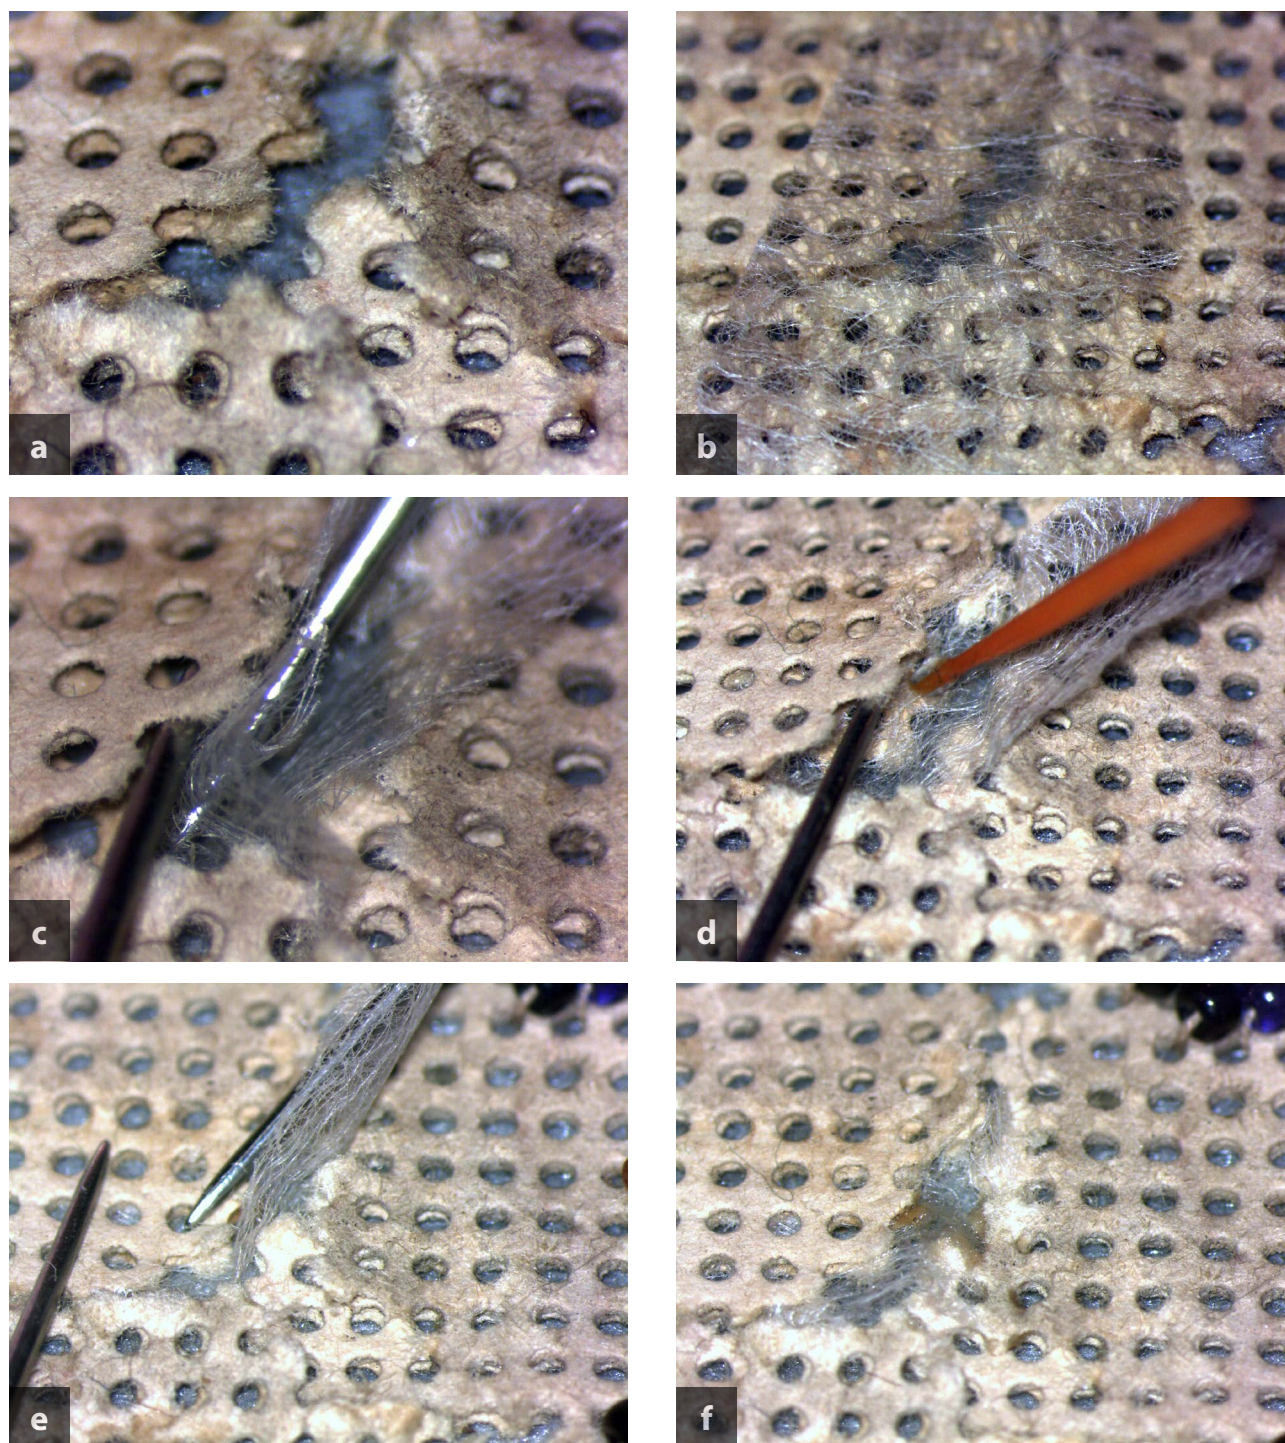
Figura 7. Etapas da microconsolidação do papel perfurado, observadas através da lupa binocular: *a)* zona em risco de destacamento; *b)* colocação de papel japonês; *c)* inserção do papel japonês entre as camadas do papel perfurado; *d)* inserção de Tylose; *e)* aplicação de pressão para auxiliar o processo de colagem; *f)* aspecto final da zona microconsolidada.

Nas zonas com rasgões e nas zonas fragilizadas, com o auxílio de sonda, pinça e lupa binocular, foi efectuada microconsolidação com inserção de pequenos pedaços de papel japonês (Tengujo, 11 g/m², Arte & Memória, ref.^a 200639) e adesivo (Tylose MH300 a 4 %) entre camadas do papel perfurado (Figura 7). Esse papel japonês foi

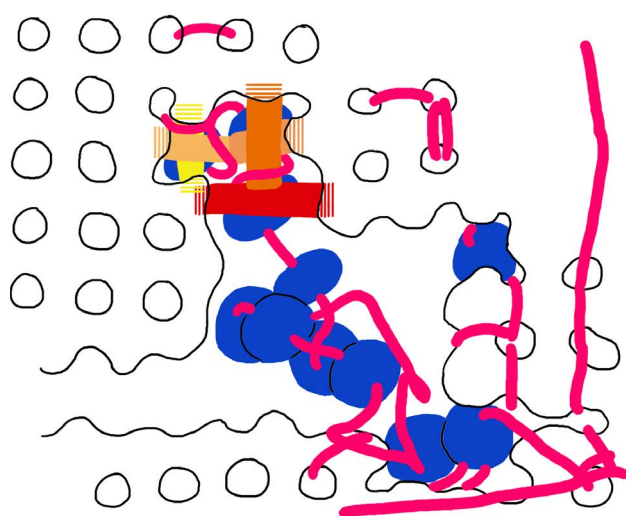
Figura 8. O processo de micropreenchimento de uma lacuna do papel perfurado numa zona com missangas, visto a partir do verso do bordado. A ordem da inserção do papel japonês é representada pela sequência do tom usado na representação, do amarelo até ao vermelho.

Nas zonas de bordado com lacunas ao nível do suporte foi realizado o micropreenchimento de forma semelhante à microconsolidação, ainda que a operação tenha sido muito mais complicada devido à necessidade de manter as perfurações e deixar as missangas bem posicionadas. Nestas áreas foram inseridas tiras de papel japonês apenas nas zonas não perfuradas do suporte, mas passando-as por entre as linhas, entrelaçando-as com estas, para as missangas ficarem correctamente alinhadas (Figura 8 e Figura 9). Este processo foi muito delicado e moroso porque as tiras de papel japonês tinham de ser cortadas de forma muito precisa, pois com menor dimensão não teriam resistência suficiente para suportar a operação de passagem entre as linhas e com maior largura ultrapassariam a zona não perfurada do suporte e deixariam insuficiente espaço para as linhas. Adicionalmente, para a complexidade do processo contribuíram também o facto de o meio-ponto do bordado estar mal executado, dificultando a percepção da continuidade do mesmo, e as deformações e o mau posicionamento já adquirido pelas linhas devido a estarem sem suporte há demasiado tempo (Figura 10).

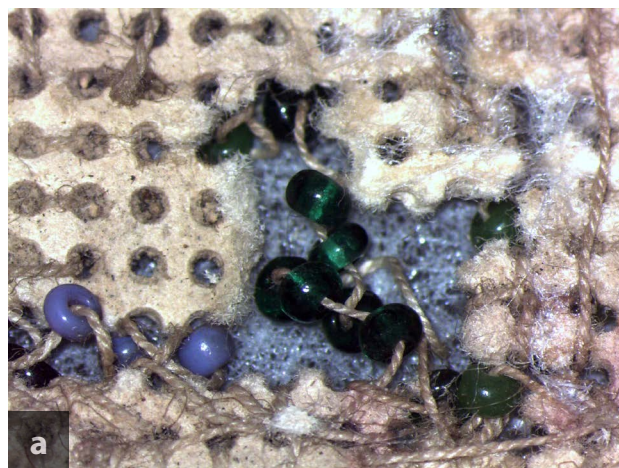
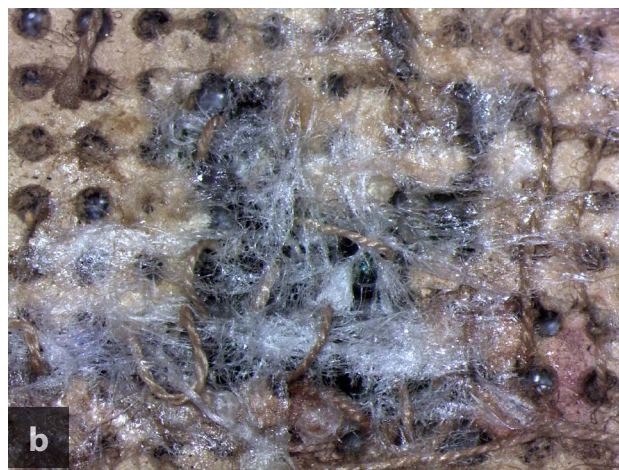
Figura 9. Aspecto inicial (a) e após micropreenchimento (b) da zona a que se refere o esquema da Figura 8.

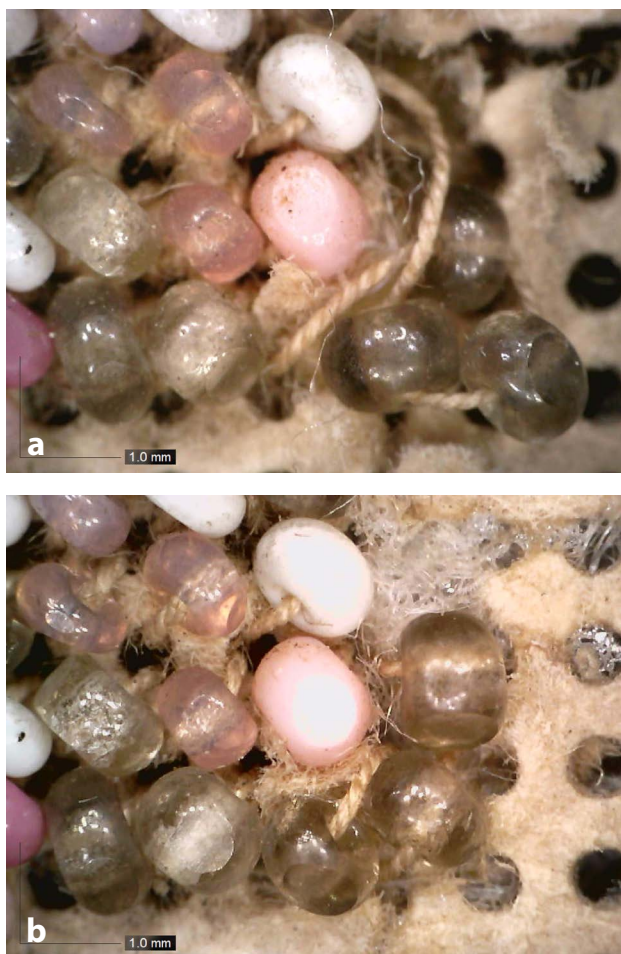
Figura 10. Pormenor do bordado onde ocorreu ajuste da posição das missangas: antes (a) e depois (b) da consolidação e preenchimento.
