Restauração da catedral de Brasília: desafios e conflitos da restauração da arquitetura moderna

Restoration of the cathedral of Brasilia:
challenges and conflicts of restoration of modern architecture

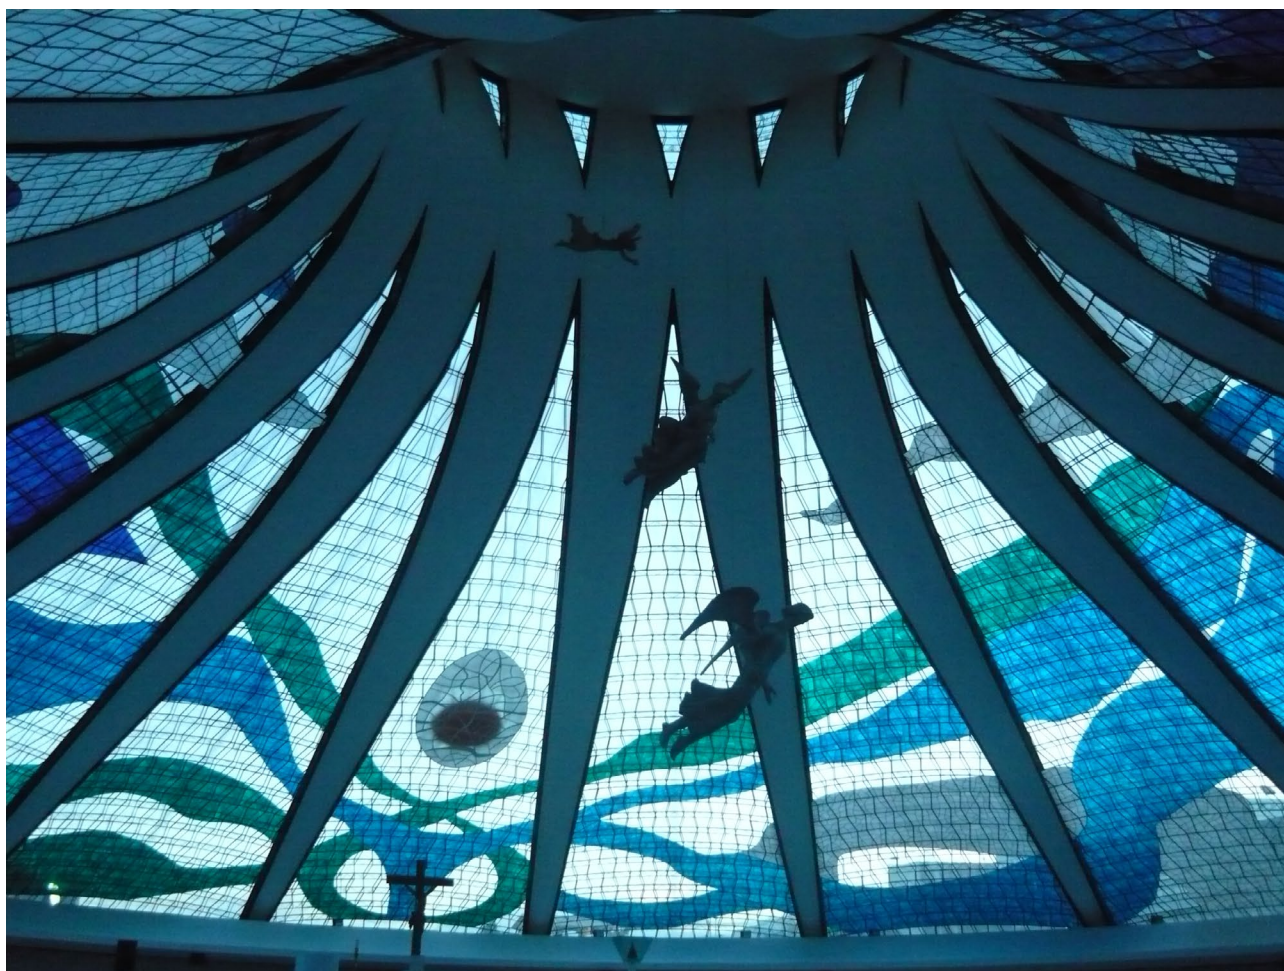
Figura 4. Imagem da Catedral após parte da restauração [2].
