Estudio de las condiciones ambientales en los depósitos del Archivo Nacional de la República de Cuba

Study of environmental conditions in the repositories of the National Archive of the Republic of Cuba

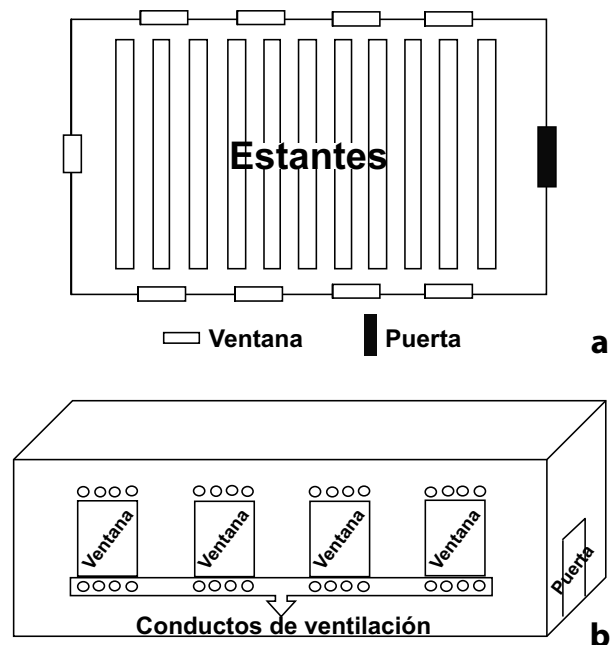
Figura 5. Ubicación de las ventanas y los conductos de ventilación en los depósitos del ARNAC. Los conductos no atraviesan de forma recta la pared sino formando un ángulo de 25° de inclinación aproximadamente en dirección de abajo hacia arriba. a) Esquema de la vista lateral del depósito en estudio. b) Esquema de la vista superior de uno de los depósitos.

realizados sobre los sistemas de control de clima instalados en los depósitos de museos ubicados en el Trópico [10, 11]. Sin embargo, en el interior de los depósitos los valores de *HR* fueron inferiores que los reportados por la estación meteorológica de Casa Blanca para La Habana [7] (Tabla 1, Figura 4) y estuvieron dentro del rango recomendado de 45-65 % para preservar documentos en papel [12]. Estos resultados se deben al sistema de ventilación natural cruzada que poseen los depósitos del Archivo Nacional (Figura 5) que los mantiene constantemente ventilados, aún en condiciones climatológicas desfavorables.

El sistema de ventilación natural cruzada con que cuentan los depósitos es adecuado para la conservación de las colecciones en soporte papel ya que contribuye a la estabilidad ambiental en los depósitos.

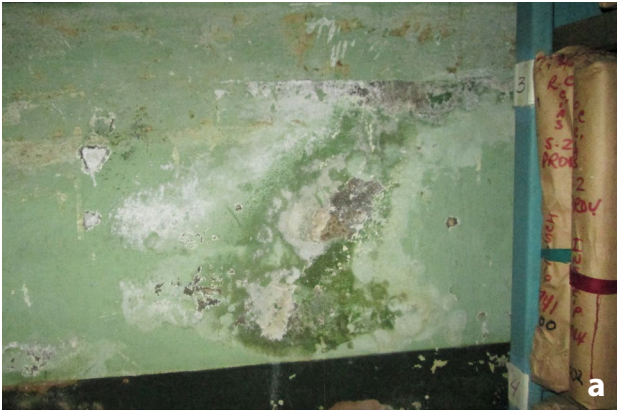
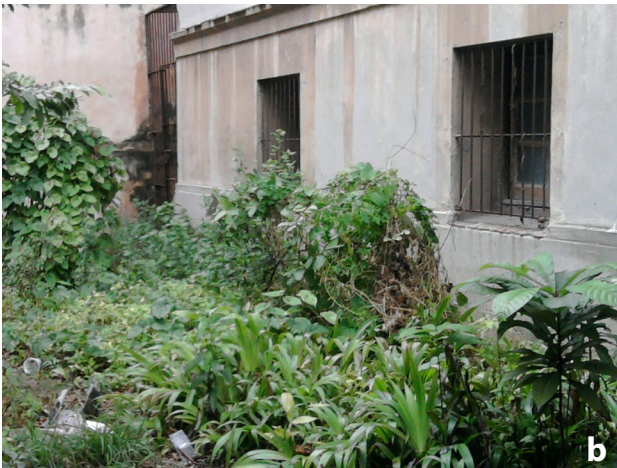
Figura 6. Incidencia de la humedad externa en los depósitos del semisótano. *a)* Formación de sales de calcio y desarrollo fúngico en la pared de un depósito a consecuencia de la humedad. *b)* Desarrollo de la vegetación en el exterior de los depósitos durante los primeros meses del 2011 que mantiene la humedad interior.

En el caso particular del semisótano, se puede apreciar que los valores de *HR* son más altos comparados con el resto de los pisos. Este comportamiento se debe a la ubicación dentro del edificio de estos depósitos que poseen cerca de 1 m bajo la tierra y por tanto están en interacción directa con la humedad que preservan los jardines que rodean el edificio. De esta forma la humedad se transmite a los locales a través de las paredes y propicia en ocasiones, la formaciones de sales de calcio en las paredes interiores, incluso el desarrollo de hongos cuando no se controla el crecimiento de la vegetación en el exterior de los depósitos, como ocurrió en los primeros meses del 2011 (Figura 6).

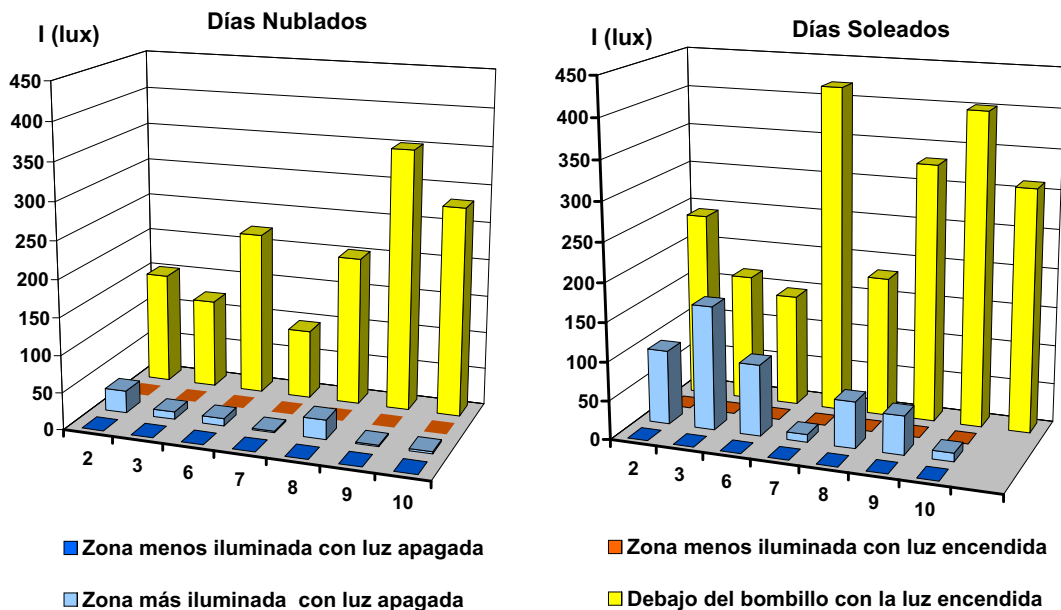
Figura 7. Comportamiento de la iluminancia en los depósitos del semisótano.

En días nublados, cuando los depósitos del semisótano están iluminados solo con luz natural, los valores no sobrepasan los 50 lux permitidos para documentos en soporte papel [12], incluso en las zonas más iluminadas localizadas cerca de las ventanas (Figura 7). Sin embargo, aun cuando los estantes en todos los depósitos están colocados perpendicularmente a las ventanas (Figura 5a) para evitar la incidencia directa de los rayos del sol sobre los documentos, en días soleados en más de la mitad de los locales del semisótano, la luz del sol que entra por las ventanas incide sobre los documentos con valores de iluminancia que sobrepasan los 50 lux, que es el límite establecido para documentos en soporte papel [12].

Cuando se ilumina el local con luz artificial mediante bombillos incandescentes, en la mayoría de los depósitos, los niveles sobrepasan el valor permitido de 50 lux, en dependencia de la cantidad de bombillos colocados en cada local (Figuras 7 y 8). Para evitar los daños que pueden provocar las radiaciones IR, los bombillos incandescentes están colocados a una distancia lo suficientemente lejos de los documentos (a más de 2 m) y por encima de los conductos de ventilación superiores para mitigar el calor (Figura 10). Además, como son locales solo para almacenar la documentación y no áreas de trabajo, las luces solo se encienden cuando se va a buscar los legajos, por lo que la luz que más afecta la documentación no es la artificial.

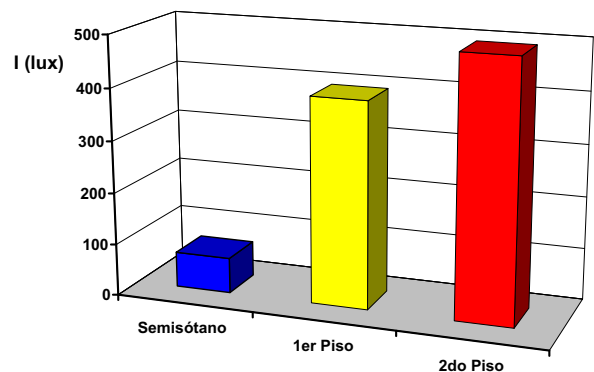
Figura 9. Comportamiento de la iluminancia media por piso provocado por la luz del sol que incide sobre los documentos.

valores más altos (superiores a los 50 lux) corresponden a la luz natural que entra por las ventanas (Figura 8), con tendencia al aumento en la medida en que los depósitos se encuentran en pisos más altos (Figura 9).

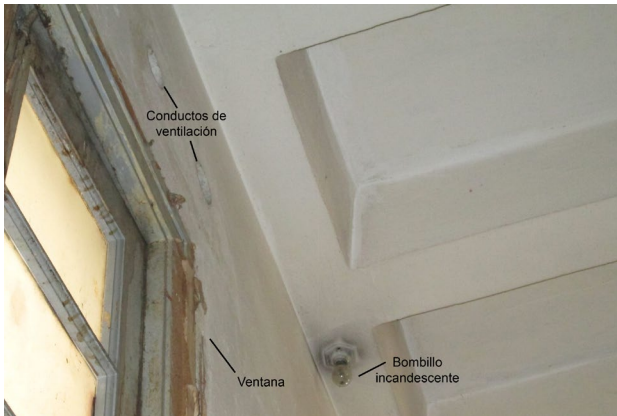
Figura 10. Bombillos incandescentes colocados en el techo de los depósitos del ARNAC cerca de los conductos de ventilación.
