Processo metodológico para leitura cromática de elementos arquitetônicos tradicionais

Methodological process for chromatic reading
of traditional architectural elements

Para este presente artigo, apresenta-se o processo metodológico desenvolvido para a dissertação de Mestrado em Conservação e Restauro pela Universidade Federal da Bahia que trata da leitura cromática de elementos arquitetônicos tradicionais de seis monumentos religiosos considerados agentes modeladores do núcleo urbano da cidade colonial histórica de São Cristóvão, no Estado de Sergipe – Brasil [4].

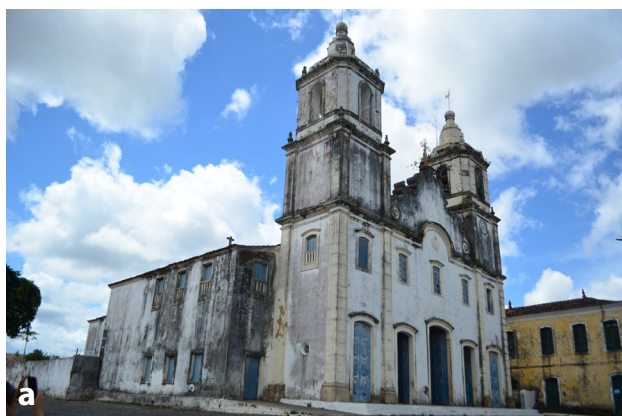
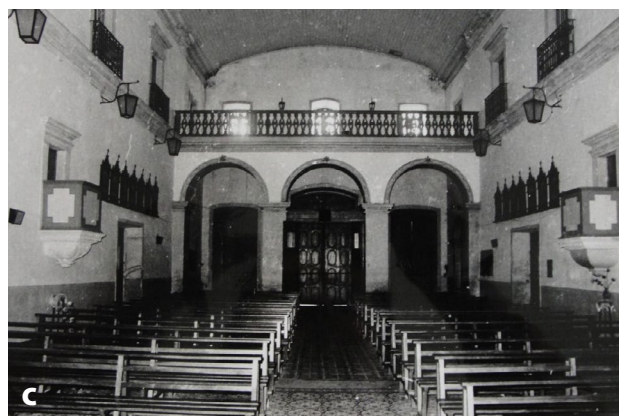
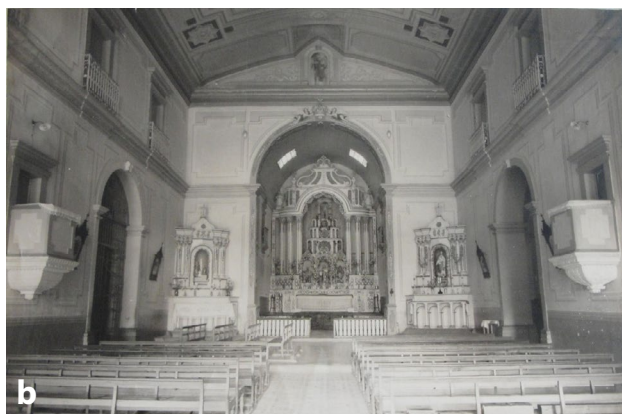
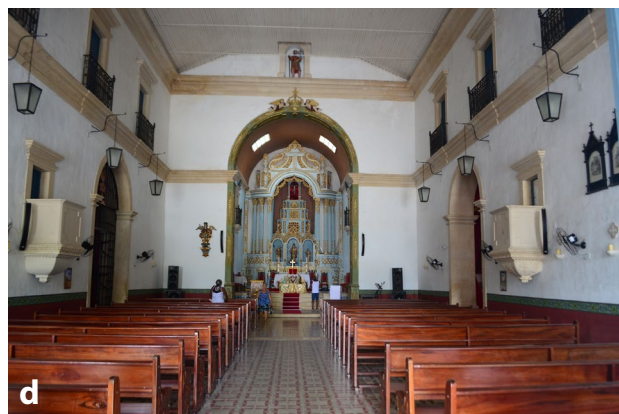
Figura 2. Igreja Matriz Nossa Senhora da Vitória: a) vista da fachada em 2016; b) vista da nave em 1939; c) vista da nave em 1976; d) vista da nave em 2016. Fontes: Andrea Romão e Arquivo Noronha Santos.

Para a Igreja Matriz Nossa Senhora da Vitória, o exemplo a ser apresentado trata-se de uma ilustração obtida no ANS, datada de 1939, onde pode ser observada a existência de elementos decorativos que se estendiam por toda a parede e forro da nave. Mais tarde, a mudança de postura – arrematada pelo bojo do movimento modernista e o tombamento federal da igreja em 1943 – pode ter colaborado para a sua remoção, pois em fotografia de 1976 observa-se que a pintura parietal é lisa, ressaltando-se apenas a barra no embasamento, que foi objeto de estudo desta pesquisa (Figura 2).

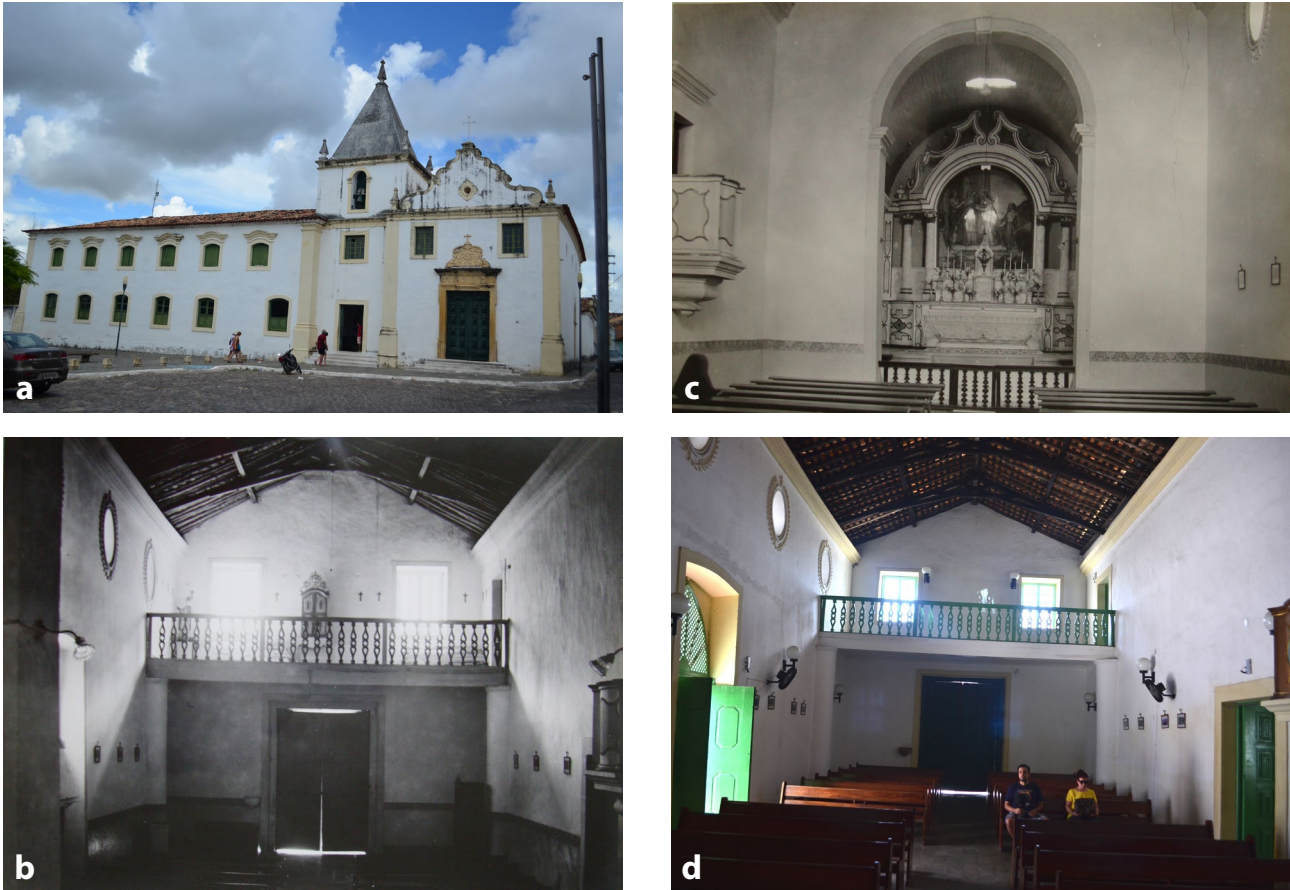
Figura 3. Igreja da Santa Casa de Misericórdia: *a)* vista da fachada em 2016; *b)* e *c)* vistas da nave (sem data); *d)* vista da nave em 2016. Fontes: Andrea Romão e Arquivo Noronha Santos.

No caso da Santa Casa de Misericórdia, constatou-se caso bastante semelhante ao relatado para a Igreja Matriz, pois em duas imagens (não datadas) do ANS observa-se a existência de uma faixa no embasamento da parede da nave da igreja (Figura 3).

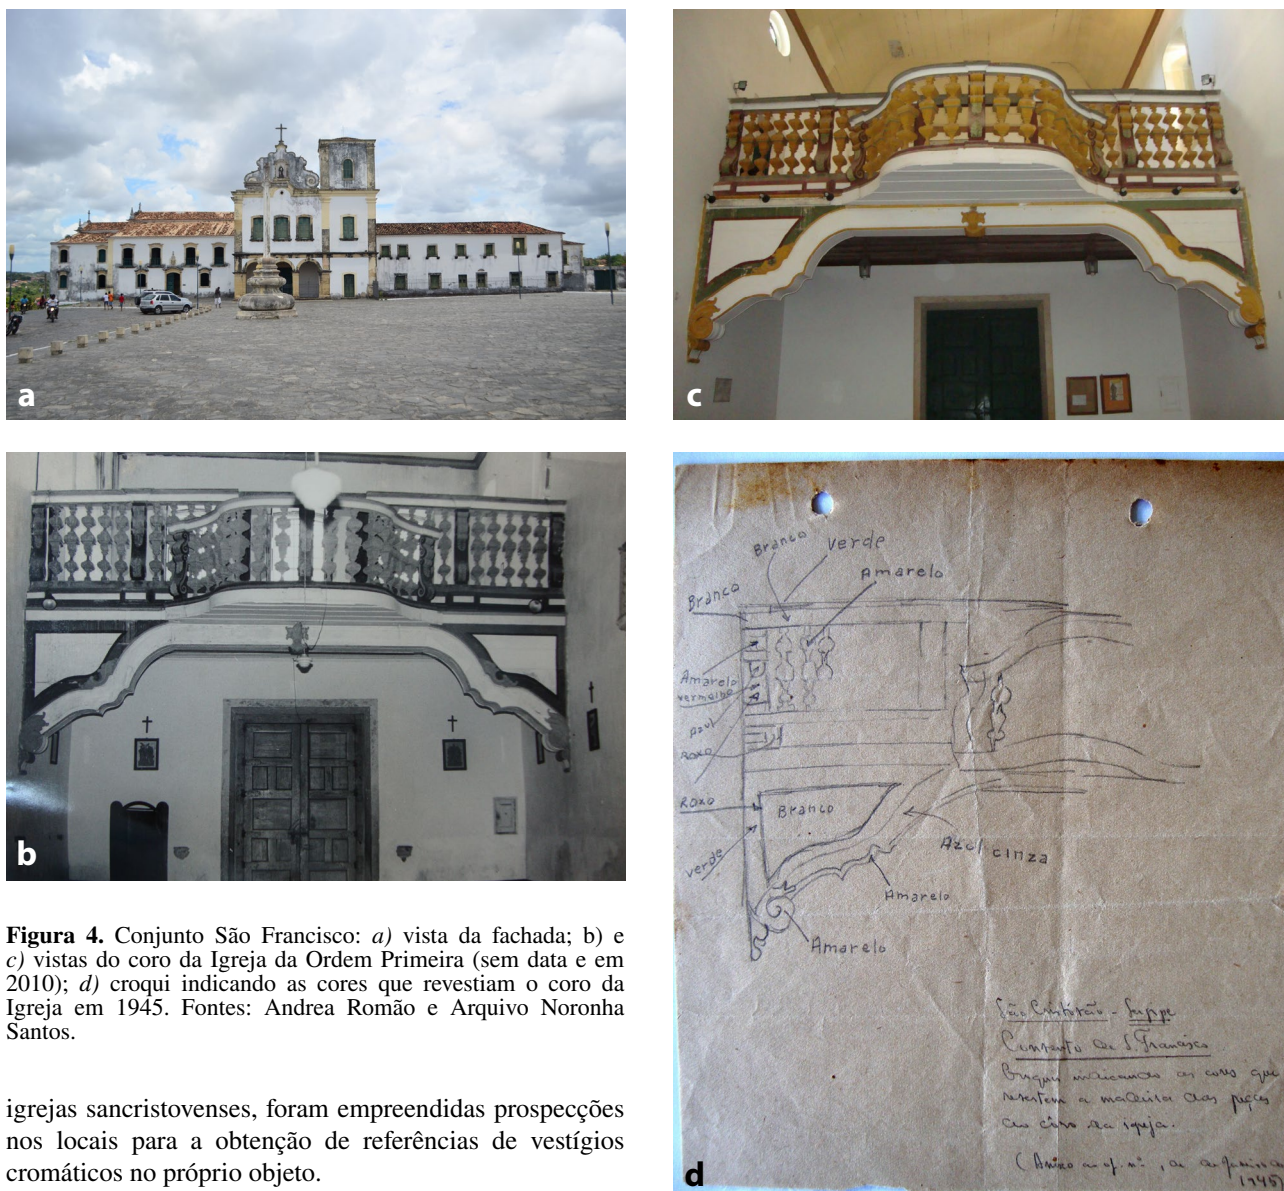
Esta fase de identificação, cuja técnica é denominada “prospecção estratigráfica”, consiste no sistema de decapagem manual, com o auxílio de bisturis cirúrgicos, deixando à mostra todos os níveis subsequentes de pintura sobre o substrato, enquadrados no que se convencionou chamar de “janelas de prospecção”, para posterior identificação e registro dos estratos de cor encontrados.

igrejas sancristovenses, foram empreendidas prospecções nos locais para a obtenção de referências de vestígios cromáticos no próprio objeto.

A concretização da investigação cromática revelou, nos vestígios de camadas de pintura, aliado às fontes documentais pesquisadas sobre os mesmos, certa policromia que se mostra bastante diversa do quase monocromatismo que predominou nos acabamentos de pintura, principalmente no período do pós-tombamento das igrejas, o que contribuiu para que muitas referências anteriores fossem removidas, em determinadas intervenções, e sem qualquer registro.

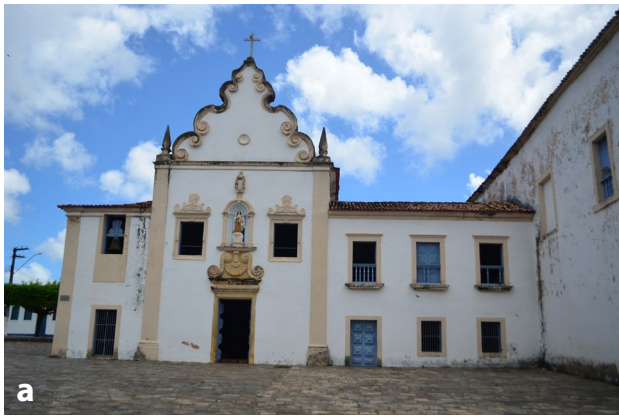
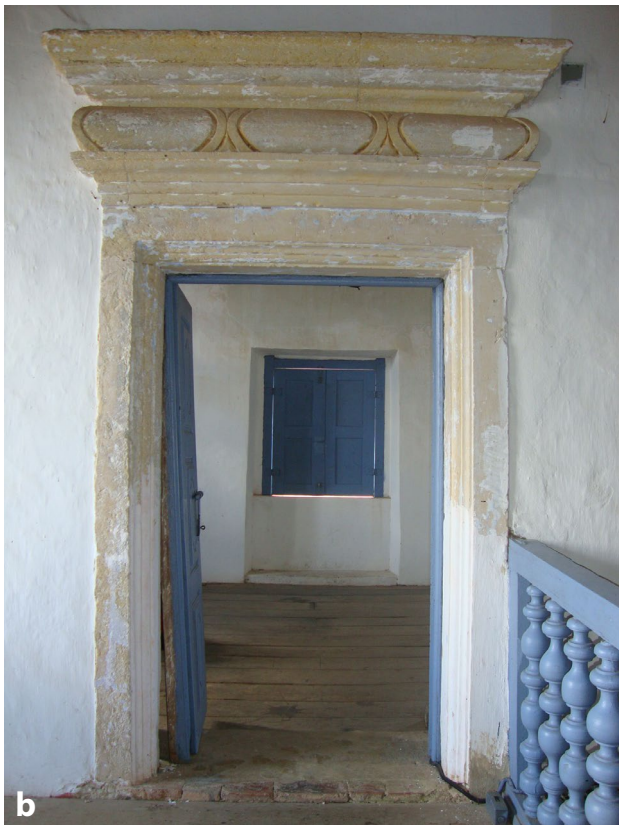
Figura 5. Conjunto do Carmo: *a)* vista da fachada da Igreja da Ordem Terceira, em 2016; *b)* vista da portada do coro em 2016, um dos objetos de prospecção da pesquisa. Fonte: Andrea Romão.

de se raspar qualquer tipo de vestígio de recobrimento em pedra, para deixá-la em seu estado natural. A pesquisa em questão direcionou-se para um desses elementos em pedra, a cercadura da portada do coro da Ordem Terceira, ainda detentora de pequenos vestígios de pintura (Figura 5).

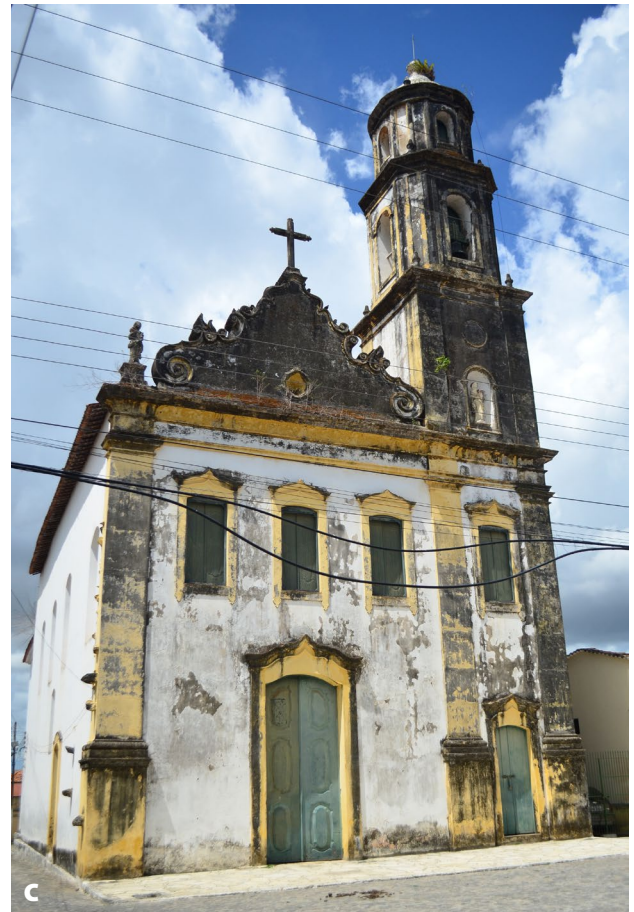
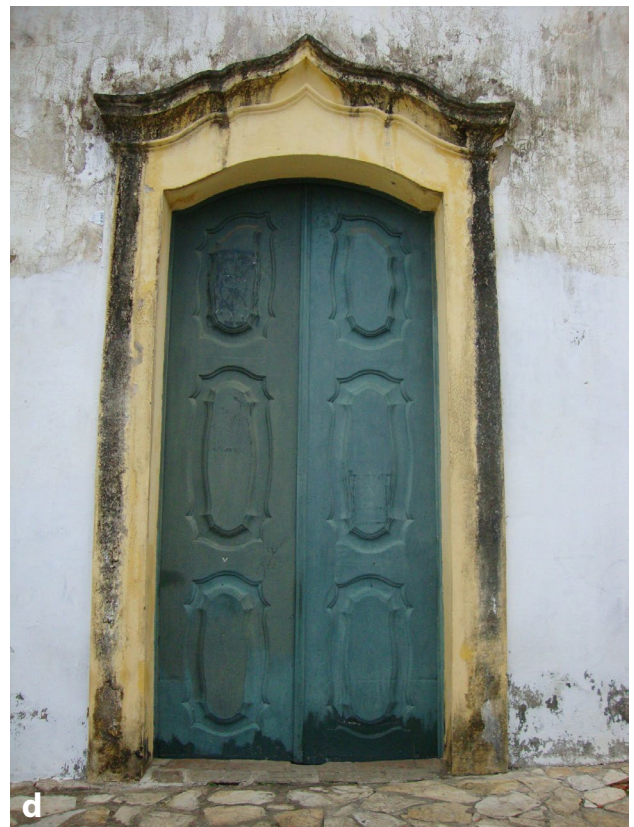
Figura 6. Igreja de Nossa Senhora do Amparo: *a)* vista da fachada em 2016; *b)* detalhe da portada principal, um dos objetos de prospecção da pesquisa, em 2016. Fonte: Andrea Romão.

Já para a Igreja de Nossa Senhora do Amparo, são visíveis as lacunas na documentação acerca das intervenções sofridas pelo imóvel. Alia-se a isso o fato de o monumento ter passado quase meio século desativado, em decorrência do seu péssimo estado de conservação, o que acarretou a perda de possíveis referências de sobreposição estratigráfica de pinturas, quase inexistentes na análise empreendida. Pequenos indicativos de variação da tonalidade cromática existente na cercadura da portada principal da igreja induziram ao aprofundamento do estudo no local (Figura 6).

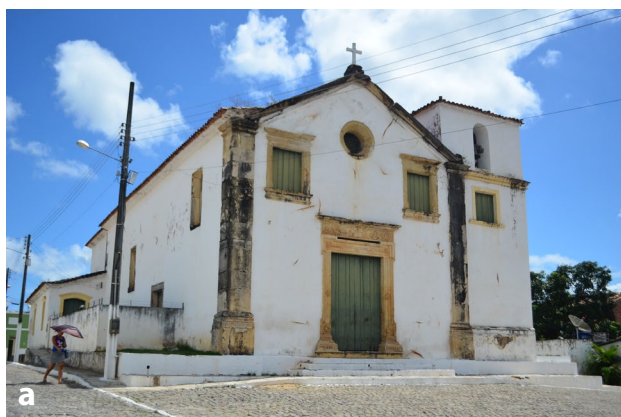
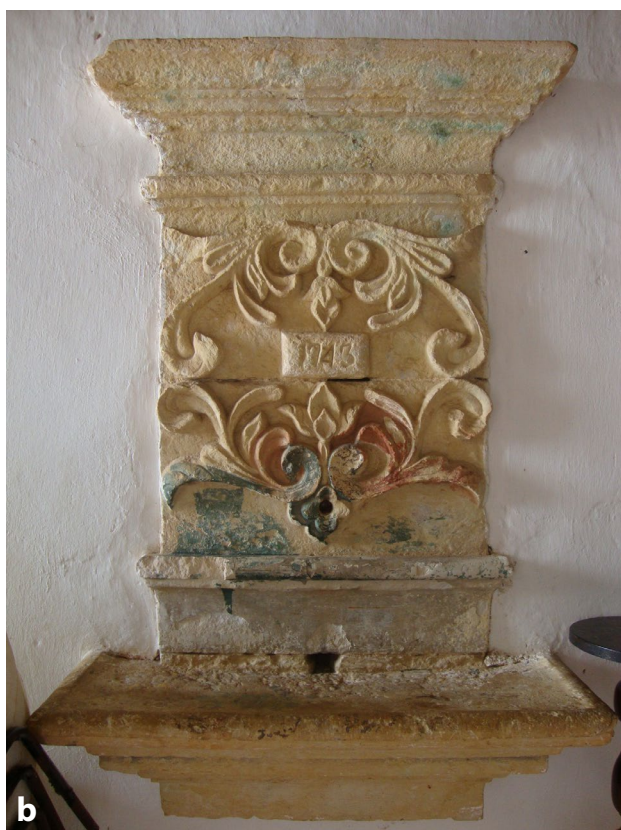
Figura 7. Igreja de Nossa Senhora do Rosário dos Homens Pretos: a) Vista da fachada em 2016; b) Vista do púlpito da sacristia, em 2016, um dos objetos de prospecção da pesquisa. Fonte: Andrea Romão.

e degraus de acesso ao altar-mor, que adornam o interior –, a indicação é para raspar e deixar ao natural. Tomando como referência esse aspecto, foi selecionado o lavabo em pedra da sacristia para estudo mais aprofundado, em função de serem visíveis remanescentes de pintura colorida em sua estrutura (Figura 7).

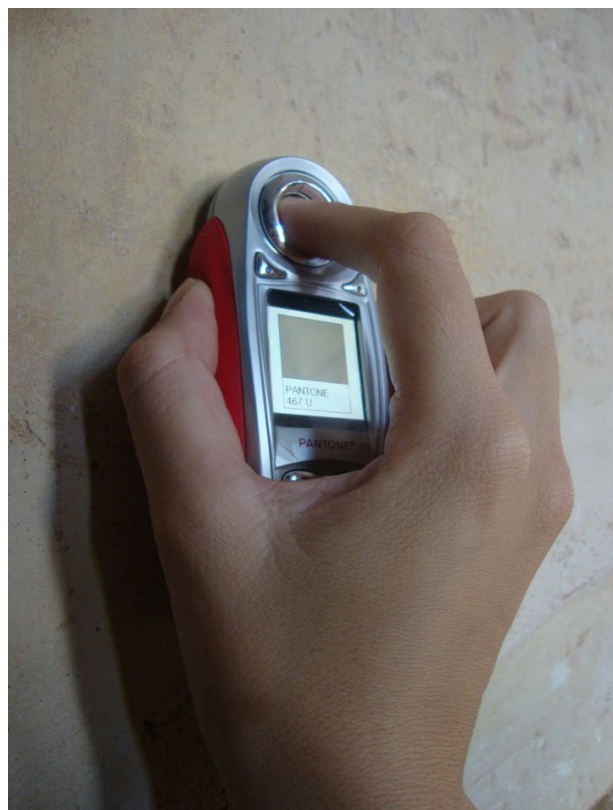
Figura 8. Mensuração em superfície arquitetônica utilizando o espectrocolorímetro Pantone Color Cue. Fonte: Rejane Romão, 2010.

Um exemplar desse aparelho é o espectrocolorímetro da Pantone, designado *Pantone Color Cue*, encarregado de capturar cores previamente desconhecidas e fazer a referência direta entre a mesma e uma das cores catalogadas em seu banco de dados (Figura 8).

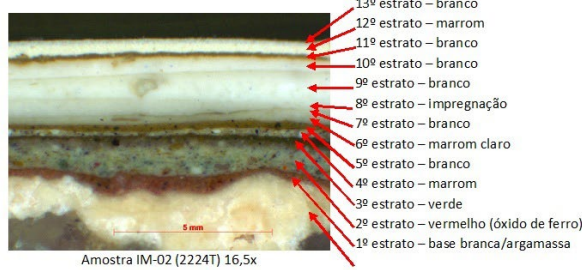
<p>14º estrato – cinza 13º estrato – branco 12º estrato – marrom 11º estrato – branco 10º estrato – branco 9º estrato – branco 8º estrato – impregnação 7º estrato – branco 6º estrato – marrom claro 5º estrato – branco 4º estrato – marrom 3º estrato – verde 2º estrato – vermelho (óxido de ferro) 1º estrato – base branca/argamassa</p> <p>Amostra IM-02 (2224T) 16,5x</p>

OBSERVAÇÕES
A identificação dos estratos em laboratório, através da metodologia analítica de corte estratigráfico, incidiu na obtenção de número maior de camadas do que aquelas resultantes da prospecção manual com bisturi.

Figura 9. Ficha de estratos cromáticos da Igreja Matriz de Nossa Senhora da Vitória: a) ficha de identificação e localização e ficha fotográfica; b) Fichas de prospecção, amostragem microscópica e observações. Fonte: Andrea Romão, 2010.

Dessa maneira, dando continuidade à exemplificação da pesquisa, algumas amostras identificadas nas prospecções foram selecionadas para análise em laboratório, no intuito de demonstrar a avaliação de suas composições cromáticas. Para a Igreja Matriz de Nossa Senhora da Vitória, destaca-se a mesma amostra utilizada na prospecção estratigráfica, extraída da base da parede da nave. Nela foram realizados os seguintes procedimentos de análises laboratoriais (Figura 9):

- Corte estratigráfico: O fragmento constitui relevante exemplo de conservação de vestígios de acabamento pictórico, em diversas tonalidades, já que foram encontradas quatorze camadas no corte estratigráfico (da primeira à última): base branca/argamassa, vermelho, verde, marrom, branco, marrom claro, branco, impregnação, branco, branco, branco, marrom e branco cinza. Tal cadeia de cores representa número acima daquele resultante das prospecções estratigráficas com o bisturi.

- Testes microquímicos: Foi selecionado o estrato vermelho para ser avaliado por teste microquímico em função dessa mesma tonalidade de pintura ter sido observada em outras amostras. Nele identificou-se a presença de óxido de ferro.

- XRF: A análise desenvolvida indicou a presença de zinco e titânio em grande proporção no quinto estrato indicado no corte estratigráfico. A presença de titânio na composição dá a indicação de ser o pigmento branco de titânio, que só começou a ser produzido com êxito em qualidade de branco puro, a partir de 1919, no continente americano e na Noruega [13]. Da mesma maneira, a presença do zinco indica ser branco de zinco, pigmento que
