# Uma sistematização do destacamento do vidrado em azulejos

João Manuel Mimoso<sup>1,\*</sup>

<sup>1</sup> Laboratório Nacional de Engenharia Civil – LNEC, Avenida do Brasil 101, 1700-066 Lisboa, Portugal

The detachment of the glaze in *azulejos* is the ultimate form of decay, since it leads to the loss of the pictorial content. The detachment is usually considered in a diffuse way, however a close observation allows recognizing several types, often related to crazing, which this paper proposes to systematize.

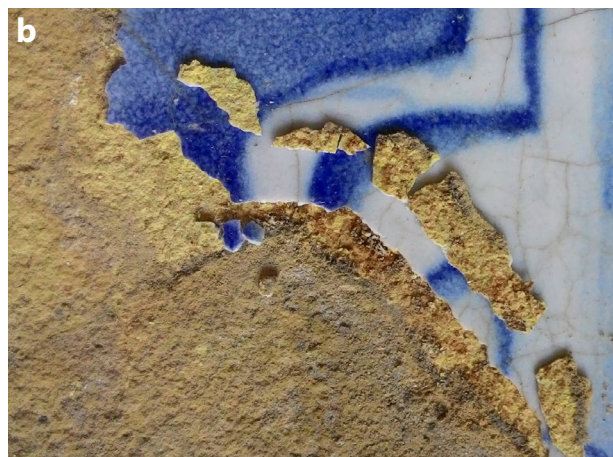
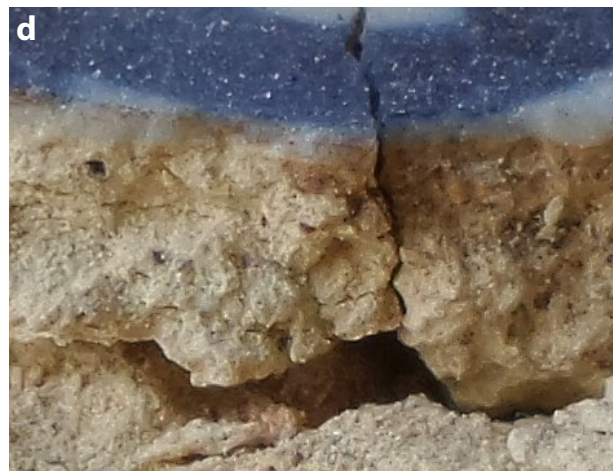
**Figura 3.** a) e b) Craquelé de Tipo 1 em que a fissura, após entrar na chacota, se propaga no material cerâmico paralelamente à interface. c) e d) Craquelé de Tipo 1 provocando extensa fissuração conectada no interior da chacota. SEM-BSE, Hitachi 3700N, Laboratório HERCULES da Universidade de Évora (a, c); M. L. Esteves.

Existem dois casos notáveis que interessam referir. O primeiro caso é quando ocorre uma situação como a ilustrada nas Figuras 3a e 3b, onde o sistema fissural se propaga paralelamente à face, numa zona de menor resistência logo abaixo da interface entre o vidrado e a chacota, causando uma separação nascente entre ambos. O segundo caso é o ilustrado nas Figuras 3c e 3d em que, propagando-se através de materiais pouco elásticos, o sistema fissural vai abrir caminhos por vezes até ao tardo, estabelecendo uma rede conectada que prenuncia fenómenos desagregativos da chacota.

O craquelé constituído por fissuras de Tipo 1 nem sempre parece constituir risco imediato para a conservação do azulejo já que geralmente o vidrado continua solidamente aderente à chacota (a única possível excepção é o caso pouco frequente ilustrado nas Figuras 3a e 3b). No craquelé de Tipo 2, no entanto, é evidente o risco iminente, uma vez que os polígonos de vidrado se podem destacar e cair. Um exame destes casos revela frequentemente uma imagem do craquelé do vidrado que já se destacou transposta para a chacota (Figura 5). Esta imagem consiste na fissuração que anteriormente se propagava para o interior do corpo cerâmico, isto é: as fissuras eram inicialmente de Tipo 1 mas quando,

Ao Tipo L correspondem casos como o ilustrado na Figura 6b, que pode ter sido precedido por uma propagação fissural como a das Figuras 3a e 3b, casos de descasque e casos de desagregação da chacota, com várias morfologias, em que é o próprio material cerâmico que se destaca e cai, arrastando consigo o vidrado ainda bem aderente.

O dano por cristalização de sais solúveis pode ocorrer de maneira oportunista, aproveitando áreas de evaporação provocadas por outros agentes de degradação que nem sempre são evidentes. A ocorrência de um craquelé como o das Figuras 3a e 3b, por exemplo, pode oferecer simultaneamente caminhos de evaporação (as fissuras do craquelé) e espaços onde o sal se pode aglomerar sob o vidrado, até causar o seu destacamento.

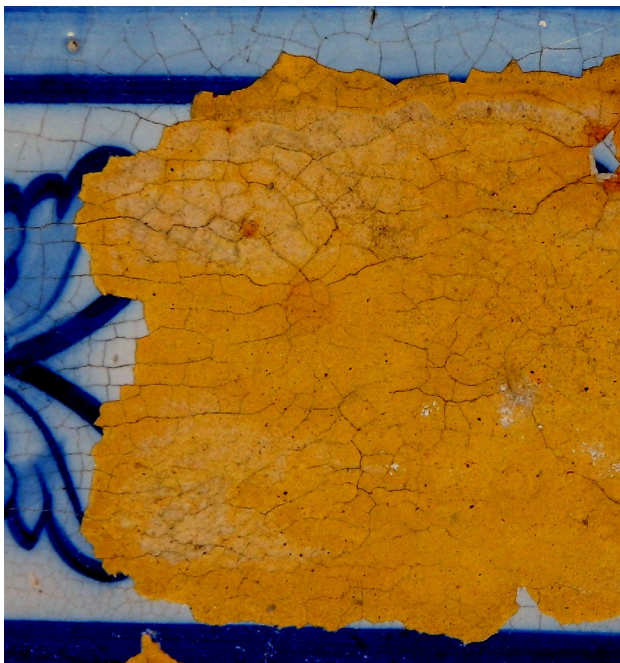
**Figura 5.** Azulejo de fachada ilustrando o decaimento da aderência do vidrado: a propagação fissural do craquelé, originalmente de Tipo 1, deu lugar a uma propagação de Tipo 2. Abrantes, Praça R. J. Soares Mendes; J. M. Mimoso, 2013).

mais tarde, a sua abertura aumentou, a fissuração passou a progredir na fronteira entre o vidrado e a chacota, transformando-se em Tipo 2.

Se bem que seja também crível a ocorrência de um qualquer defeito de fabricação que possa resultar posteriormente num destacamento do Tipo C, o único mecanismo que provámos poder provocar esse resultado foi um ataque químico à sílica amorfa, que foi simulado laboratorialmente no enquadramento de uma dissertação doutoral a apresentar por Maria de Lurdes Esteves à Universidade de Évora. Pode ter vários agentes mas a maneira com que se conseguiu mais rapidamente um resultado semelhante ao encontrado em obra foi pela contaminação da chacota com soluções alcalinas ricas em sódio. Nesta situação ocorre um ataque afim do que está na base das reacções alcalis-sílica no betão [6] e o vidrado destaca-se limpo de chacota. No caso de azulejos com craquelé antigo os polígonos delaminam individualmente, deixando na chacota marcas de uma anterior fissuração de Tipo 1, como na Figura 5.
