# Avaliação expedita do risco sísmico de bens culturais imóveis

## Simplified risk assessment of immovable cultural heritage assets

### **Exemplo de aplicação: análise de risco sísmico da Igreja de Santa Maria ad Cryptas**

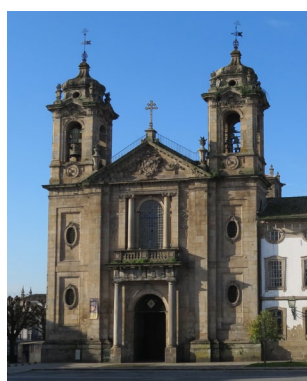
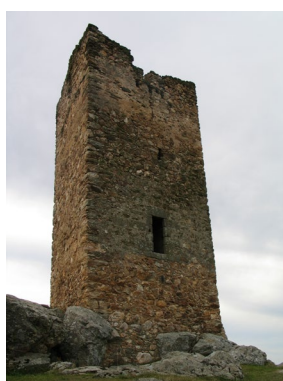
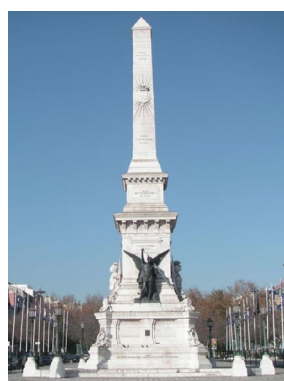
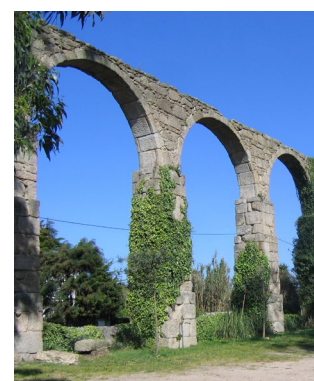
**Figura 4.** Exemplos de construções de cada classe arquitetónica.

forma distinta. As classes arquitetónicas de construções em alvenaria consideradas na metodologia proposta são as apresentadas na Tabela 1. A título ilustrativo, a Figura 4 apresenta alguns exemplos de construções associadas a cada uma dessas classes.

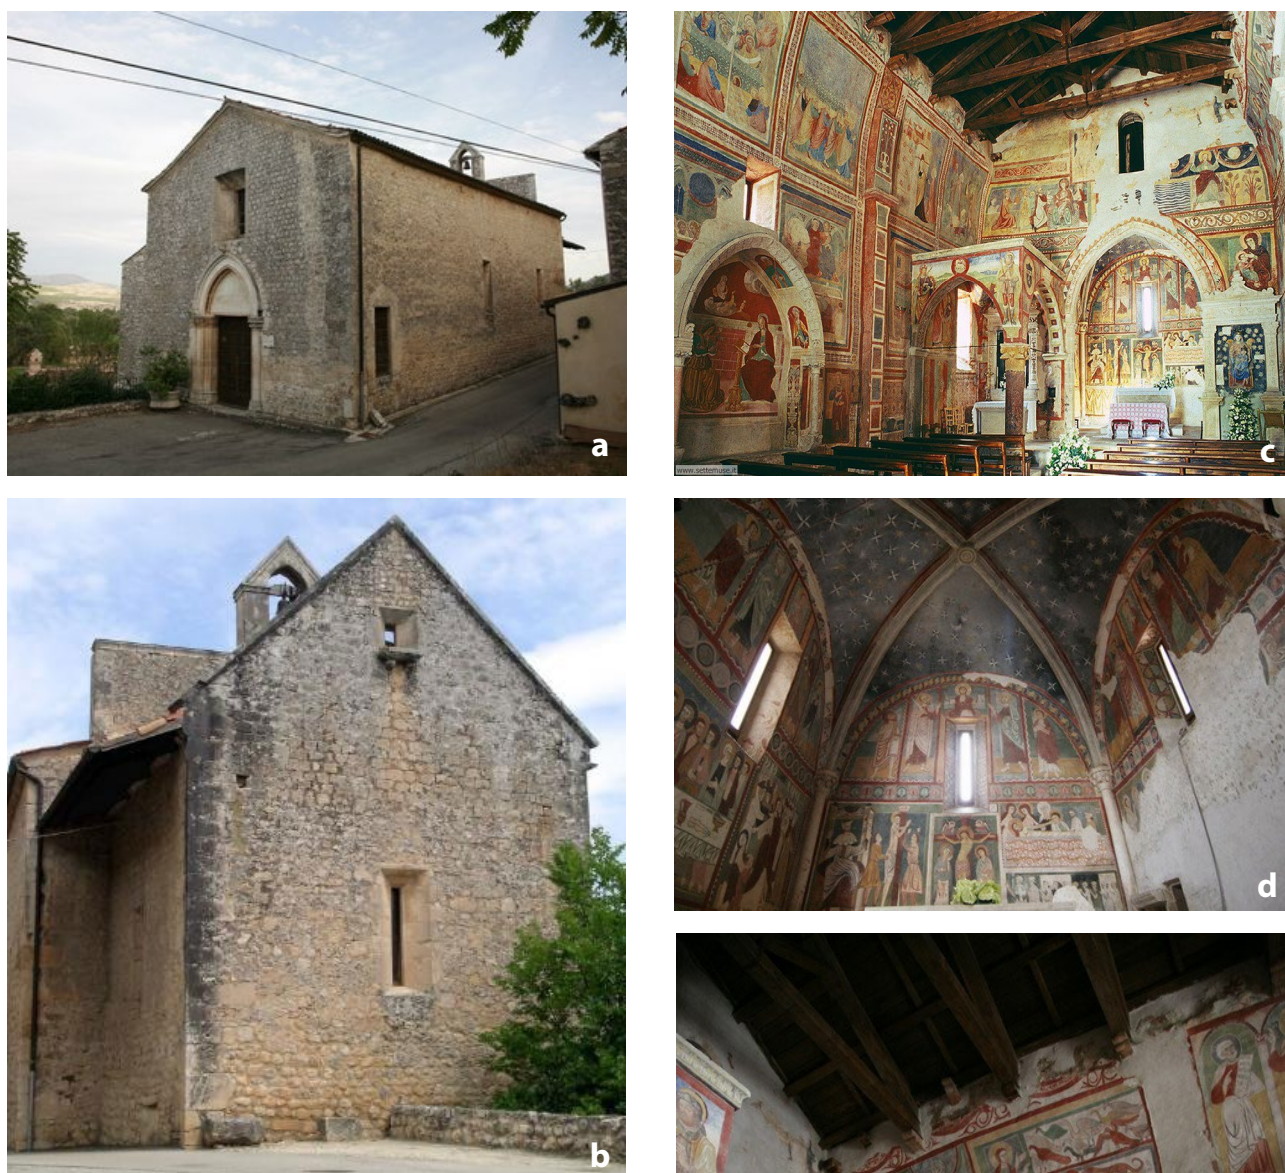
**Figura 7.** Vistas do exterior (a e b) e dos frescos no interior (c e e) da Igreja de Santa Maria ad Cryptas.

sua configuração arquitetónica, o interior é exuberante dada a riqueza das pinturas a fresco que decoram as paredes, os arcos e as abóbadas (Figura 7) [24].

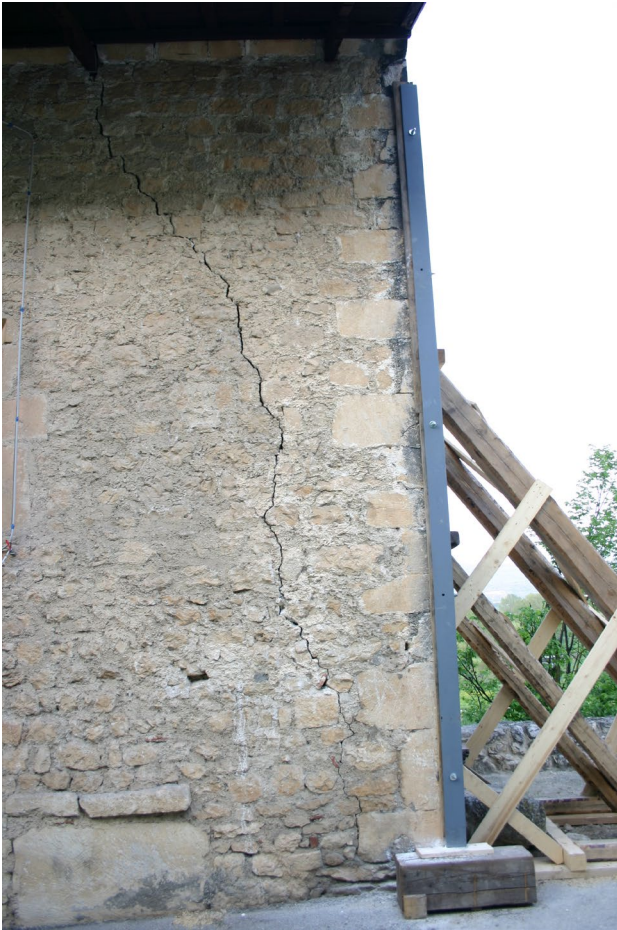
**Figura 9.** Danos sofridos pela Igreja de Santa Maria ad Cryptas no sismo de L'Aquila: destacamento da parede posterior da capela-mor [28].

paredes nordeste e sudoeste, havendo uma separação da fachada principal das paredes laterais da nave devido a um mecanismo de derrube (Figura 9). Adicionalmente, o sismo induziu uma rotação para fora do plano da parede posterior da capela-mor, evidenciada pela sua separação do resto da estrutura. Além disso, o frontão da capela-mor e o campanário destacaram-se e sofreram um mecanismo de *rocking* em torno da sua base, tendo sido removidos durante as operações de escoramento pós-sismo (Figura 10). Podem ser consultados detalhes adicionais e uma análise mais abrangente destes danos em [25, 28].

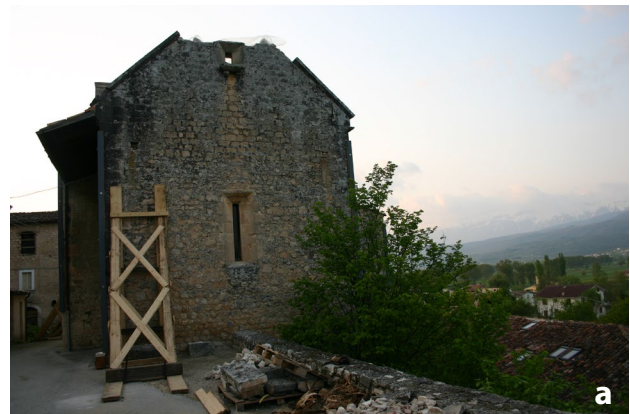
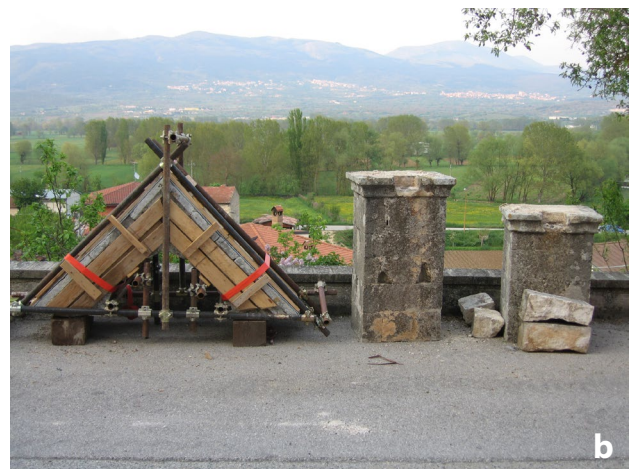
**Figura 10.** Danos sofridos pela Igreja de Santa Maria ad Cryptas no sismo de L'Aquila: a) danos no frontão da capela-mor; b) campanário removido durante as intervenções pós-sismo.

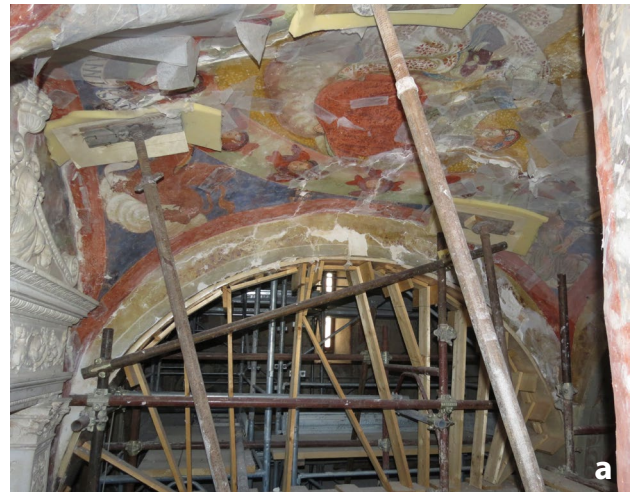
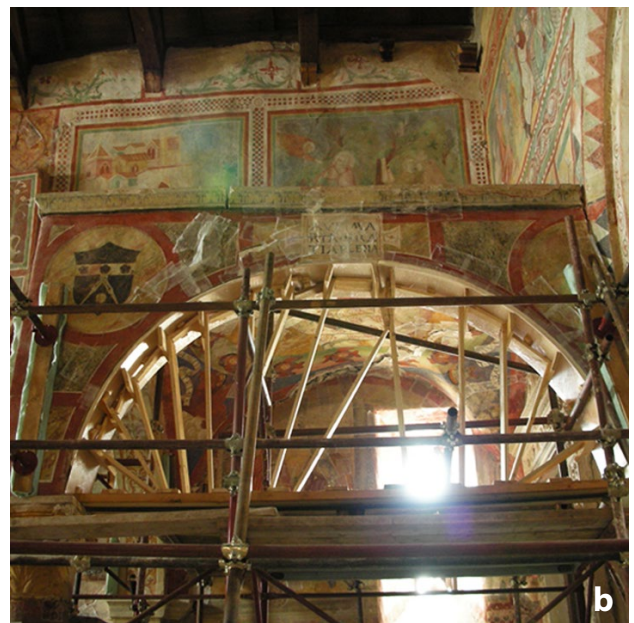
**Figura 11.** Danos sofridos pelas pinturas a fresco da Igreja de Santa Maria ad Cryptas no sismo de L'Aquila.

Com base no nível de dano obtido, o próximo passo da metodologia analisa a possibilidade de reparação desses danos. Embora seja esperado que para um nível de dano elevado a construção exiba danos estruturais severos que a possam tornar instável, admite-se que estes danos possam ser considerados como totalmente reparáveis dada a simplicidade da configuração estrutural e o tipo de mecanismos que são normalmente desenvolvidos neste tipo de construção. No entanto, a metodologia deve igualmente ter em conta a possibilidade de reparar os danos sofridos pelas pinturas a fresco que fazem parte do património integrado. Atendendo à severidade dos danos estruturais, admite-se que os danos nas pinturas a fresco

apenas possam ser parcialmente reparáveis (Figura 11). Assim, tendo em conta estes danos, a funcionalidade da igreja não deverá ser facilmente resposta (salienta-se que no final de 2015, as obras de restauro ainda estavam em curso) e prevê-se que haja uma perda de valor significativa. Com base nestas considerações, verifica-se que o nível de vulnerabilidade da construção é  $V_v$  (Figura 2), o que conduz automaticamente a um nível de risco  $R_v$ , independentemente da probabilidade de ocorrência do cenário de ação sísmica selecionado (Figura 3).
