# Levantamentos *in-situ* da degradação de azulejos e da presença de sais

## In-situ survey of decaying *azulejos* panels and the presence of salts

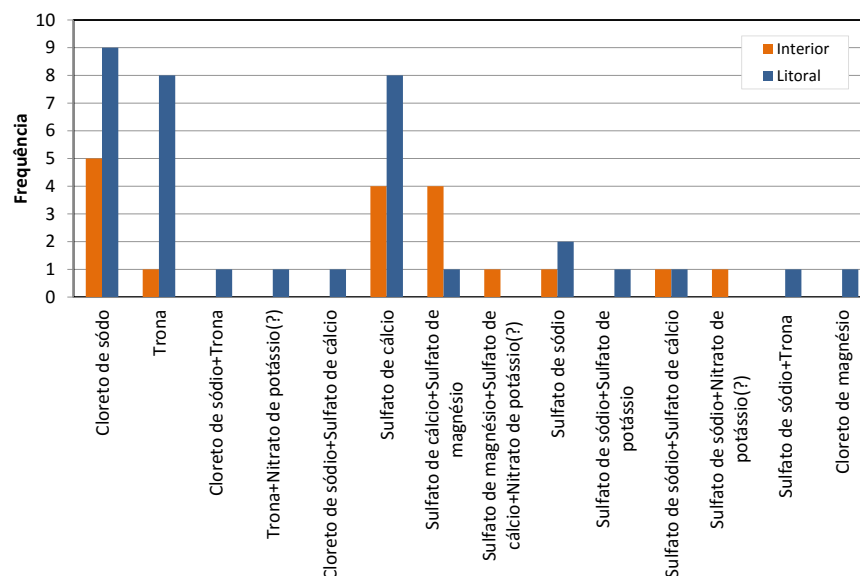
As espécies salinas encontradas nos edifícios espalhados pelo interior e litoral em Portugal Continental e as respetivas associações são esquematizadas na Figura 1. Os sais predominantes no litoral são o cloreto de sódio, o sulfato de cálcio e a trona; no interior são os sulfatos de cálcio e magnésio e o cloreto de sódio.

Figura 1. Ocorrência e associações dos sais encontrados nos diferentes conjuntos.
