Intervenção de conservação dum bordado com missangas em papel perfurado: problemas e soluções

Conservation intervention on an embroidery with beads
on perforated cardboard: problems and solutions

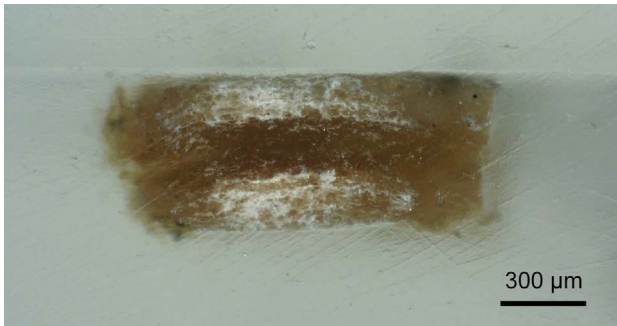
Figura 2. Corte estratigráfico do papel perfurado observado no microscópio óptico.

Segundo as observações de microscopia e os testes microquímicos, o suporte de papel perfurado é composto por três camadas de papel de pasta de trapo, formada por fibras de algodão e linho. Tem espessura total de 0,48 mm. Devido à sua tonalidade mais escura, a camada intermédia aparenta ser mais compacta do que as outras, ainda que a espessura seja semelhante (Figura 2). De acordo com os espectros de FTIR e, sobretudo, de acordo com os

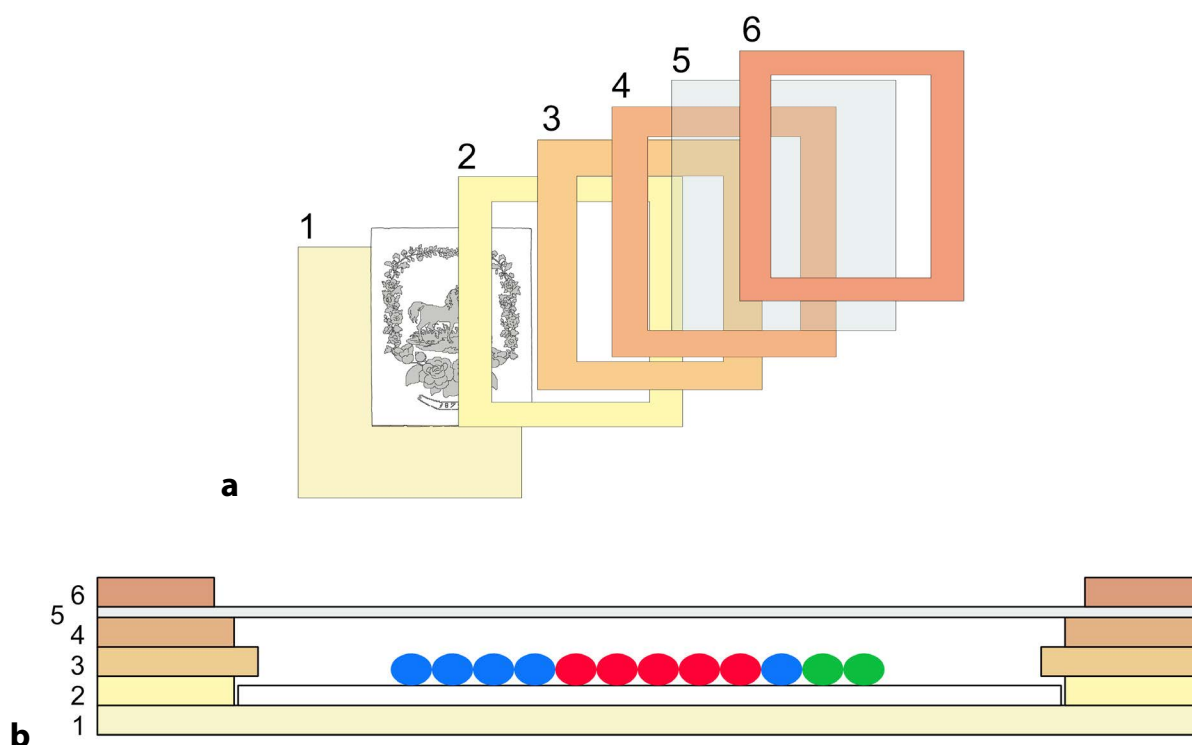
Figura 11. Esquema das camadas do *passepartout*, sequência (a) e vista em corte transversal (b). A descrição das camadas é feita no texto.

Da base para o topo, as camadas são as seguintes: 1) cartão de suporte, em contacto com o verso da obra; 2) cartão com janela com o exacto tamanho da obra, para que esta se possa encaixar nesta janela; 3) cartão com janela ligeiramente menor do que a obra, com a função de auxiliar na união desta ao *passepartout*; 4) cartão com janela maior do que a anterior, com o objectivo de criar uma altura adicional para protecção da superfície com relevo; 5) folha de Melinex, para impedir a deposição de sujidade; 6) cartão com janela para fixação da folha de Melinex (Figura 11). As camadas do *passepartout* foram unidas no topo com uma fita adesiva (Self-Adhesive Linen Hinging Tape, Lineco, ref.^a L533-1055).

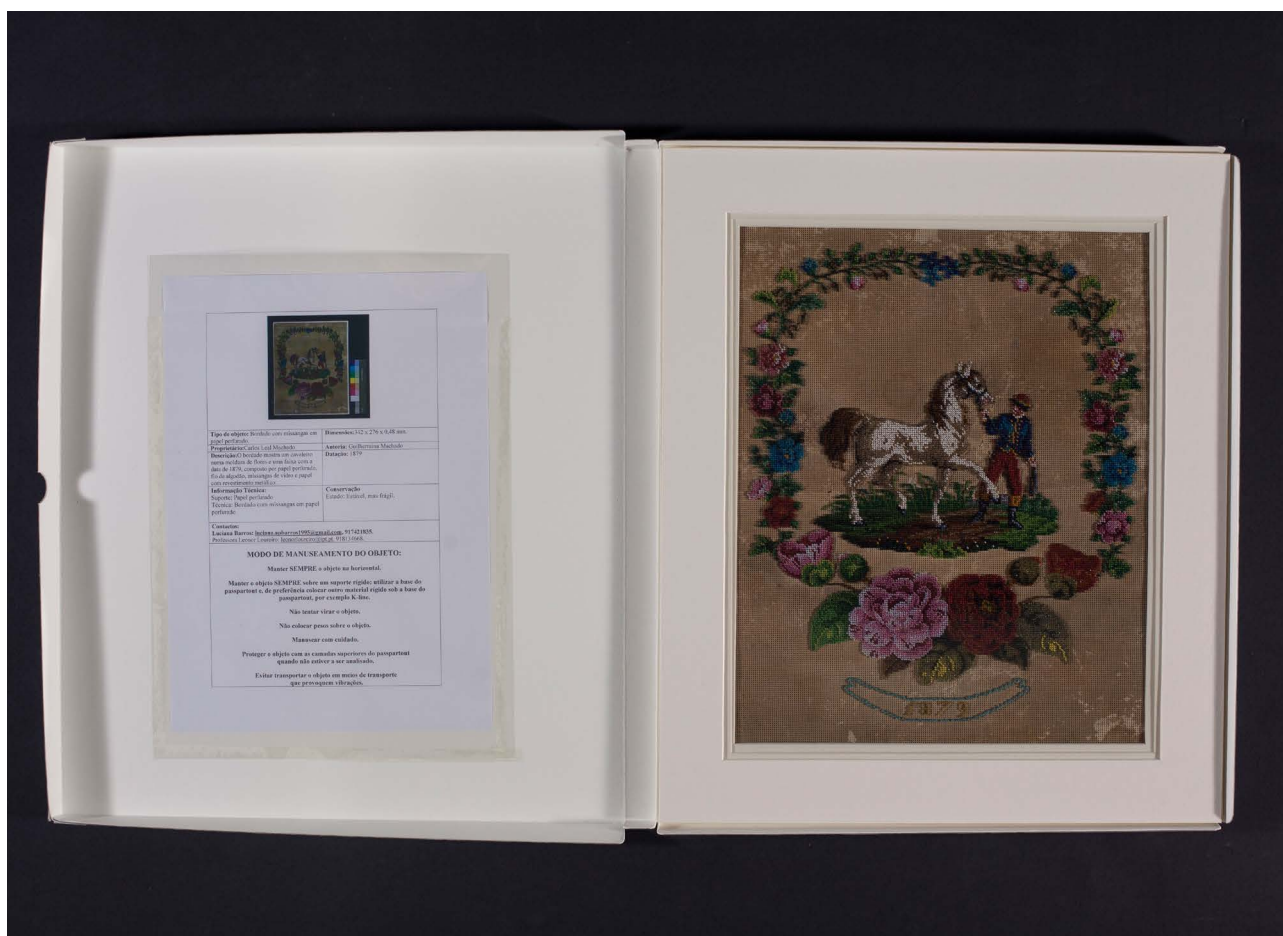
Figura 12. O bordado acondicionado dentro da caixa (sem a protecção da placa de espuma).

O *passepartout* com a obra foi colocado dentro de uma caixa, que isola o bordado das fontes de sujidade e das variações de temperatura e humidade relativa exteriores, permite um bom manuseamento e reduz as vibrações a que o bordado é sujeito durante o transporte (Figura 12). Para a caixa foi usado cartão cinza (Premier, Arte & Memoria, ref.^a 600089) e um adesivo de acetato de polivinilo com pH=7 (PVA M218, J. Hewit & Sons) habitualmente empregue na construção deste tipo de embalagens de acondicionamento. Com o objectivo de reduzir as vibrações durante o transporte, o *passepartout* foi colocado entre duas placas de espuma de polietileno com 6 mm de espessura (Archival Polyethylene White Foam, Preservation Equipment, ref.^a 170-4235).
